## مراقب دگردیسی کالبدی در مسجد مظفریه تبریز؛ تحلیلی بر مبنای شناخت ساختاری لایه‌های تاریخی\*

### چکیده

نظام معماري، لایه‌های تاریخی، تحولات کالبدی، حفاظت معماري.

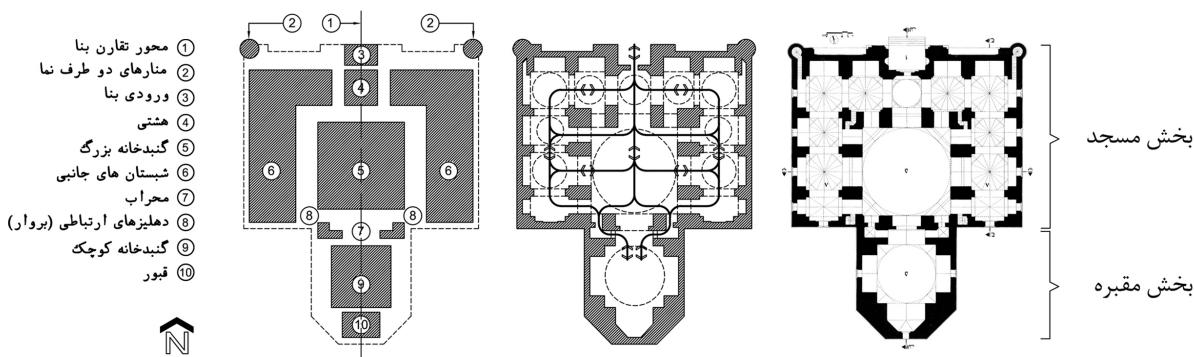
تصویر ۱- از راست به چپ، پلان مسجد کبود، روابط بین فضاهای و ریزفضاهای مأخذ: حاجی قاسمی و همکاران، ۱۳۸۳، ج ۶، ۶۰

مسجد کبود از نظر معماری، خصوصیاتی دارد که موجب تشخّص آن در منظومه میراث معماری ایرانی شده است. به اعتقاد شیلا بلو و جاناتان بلوم، این بنا همواره "به لحاظ معماری و تزیینات در ایران منحصر به فرد بوده [است]" (بلو و بلوم، ۱۳۸۲، ۷۹). مرحوم محمدکریم پیرنیا نیز در بحث سبک‌شناسی معماری ایرانی، این مسجد را «آواز قوی شیوه آذری» معرفی نموده و می‌گوید: "[مسجد کبود] برخلاف بیشتر مسجدهای میان‌سازاندارد و به دلیل سردی هوای تبریز، به گونه بروونگرا ساخته شده است" (پیرنیا ۱۳۸۳، ۲۶۶). در تکمیل سخن پیرنیا باید گفت، در قرن نهم هجری که بیان مسجد کبود پی افکنده می‌شد، بر اساس سنت معماری ایرانی، مساجد معمولاً درونگرا و برخوردار از حیاط مرکزی ساخته می‌شدند؛ اما مسجد کبود برخلاف مساجد هم دوره خود، فاقد میانسرا و به صورت فشرده - اصطلاحاً به صورت معماری توده - بنا شده است. نکته مهم در گونه‌شناسی معماری مسجد کبود، عملکرد آن است، بدین معنا که فقط مسجد نیست و بنیادی دو منظوره، یعنی مسجد - مقبره می‌باشد. به عبارتی دقیق‌تر، جانب جنوبی بنا مقبره است و از نظر سلسله مراتب، دسترسی به مقبره فقط با گذر از فضای مسجد و از طریق دوسترسی بروار که در طرفین محراب مسجد واقع‌اند، ممکن است (تصویر ۱).

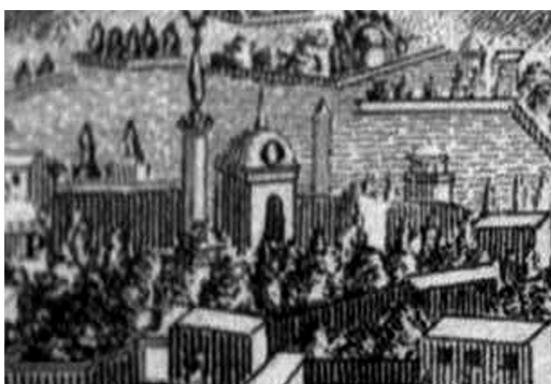
تصویر ۲- از راست به چپ، مسجد کبود در مینیاتور مطراق‌چی (فخاری تهرانی، پارسی، و بانی‌مسعود، ۱۳۸۴، ۱۴) و در کروکی شاردن (همان، ۸۱).

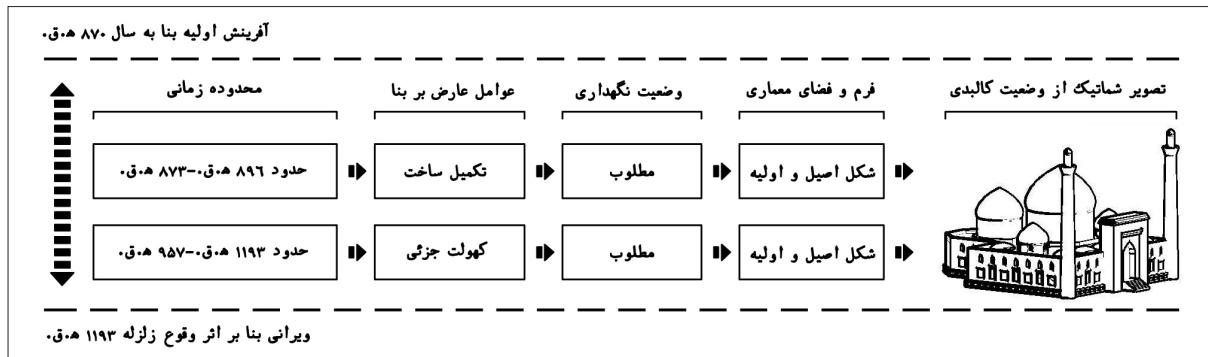
نمودار ۱- نتیجهٔ بررسی تحولات فرم و فضا در معماری مسجد کبود از آفرینش اولیه به سال ۸۷۰ ه.ق. تا ویرانی بنا بر اثر وقوع زلزله ۱۱۹۳ ه.ق.

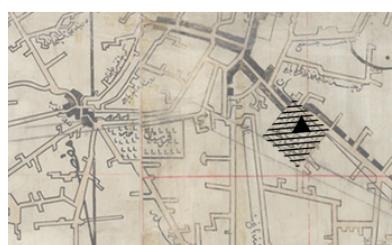
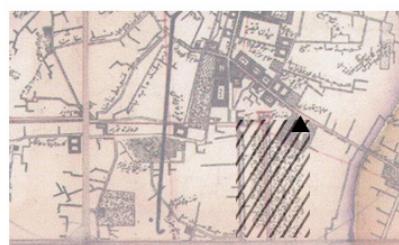
■ عدم ساخت و ساز در بیرامون بنا

تصویر ۳- از راست به چپ، نقشه حومه و استحکامات تبریز (۱۲۴۳ ه. ق / ۱۸۲۷ م) (فخاری تهرانی، پارسی و بانی مسعود، ۱۳۸۴، ۲۳) و نقشه دارالسلطنه اسدالله خان مراغه‌ای (۱۳۳۷ ه. ق / ۱۹۱۹ م) (آرشیو سازمان اسناد ملی شمال غرب).

۱۲۴۳ ه. ق / ۱۸۲۷ م)، موقعیت مسجد کبود در بیرون از باروی شهر قابل ملاحظه است (فخاری تهرانی، پارسی و بانی مسعود، ۱۳۸۴، ۲۳). در سندي دیگر، یعنی نقشه دارالسلطنه تبریز (۱۲۹۷ ه. ق / ۱۸۸۰ م) - که به نقشه سرهنگ قراجه داغی نیز معروف است - علیرغم گسترش شهر به بیرون از بارو، ساخت و سازی در بیرامون مسجد کبود دیده نمی شود و محوطه پیرامون آن گورستان است (همان، ۴۵). در سندي دیگر، یعنی در نقشه اسدالله خان مراغه‌ای از دارالسلطنه تبریز (۱۳۳۷ ه. ق / ۱۹۱۹ م)، تداوم وضعیت مذکور تا چند دهه بعد قابل مشاهده است (آرشیو سازمان اسناد ملی شمال غرب) (تصویر ۳).

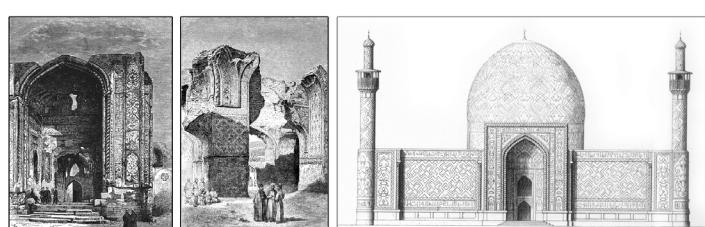
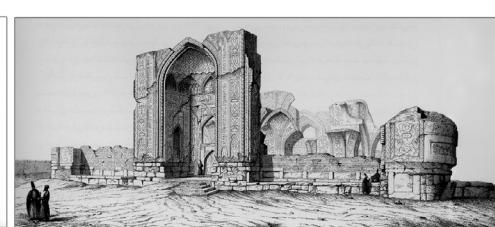
تصویر ۴- از راست به چپ، کروکی کست از وضع موجود (۱۲۵۵ ه. م / ۱۸۳۹ م) و تصویر وضع سالم مسجد کبود (کست، ۱۳۹۰، ۱۵۸) و کروکی‌های دیولاپلوا (۱۲۹۸ ه. ق / ۱۸۸۱ م) از مسجد کبود (دیولاپلوا، دونور و اکادمی، ۱۳۶۹، ۵۸-۵۹).

علاوه بر نقشه‌های تاریخی فوق الذکر، کروکی‌هایی (مانند کروکی‌های کست و دیولاپلوا) نیاز اوضاعیت ویران مسجد کبود موجود است که برآنچه از نقشه‌ها استنباط می شود، صحه می گذارند. همچنین کست و دیولاپلوا در گزارشات خود، کروکی‌هایی از وضعیت بتاریخی نموده‌اند که نکته جالب در میان آنها، کروکی کست می باشد که تصویری فرضی نیاز اوضاعیت سالم مسجد کبود برگاذ آورده است (تصویر ۴).

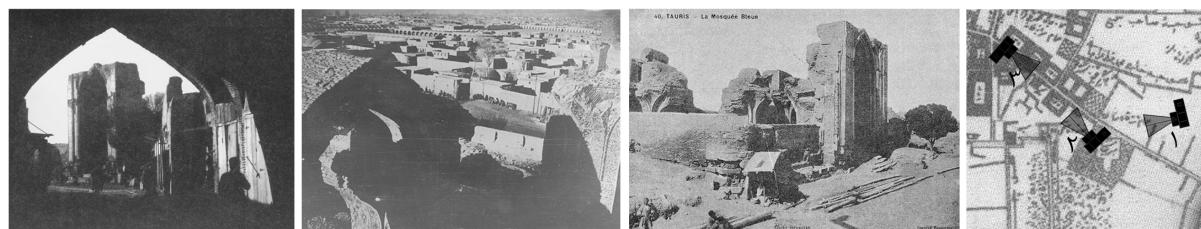
تصویر ۵- از راست به چپ، مشخص نمودن موقعیت عکس برداری در نقشه دارالسلطنه قراچه‌داغی (فخاری تهرانی، پارسی، و بانی مسعود، ۱۳۸۴، ۴۵)، مجموعه عکس برداری‌ها از فضای بیرونی مسجد کبود در بازه زمانی مورد بحث، مأخذ به ترتیب، (ذکاء، ۱۳۶۸، الف، ۱۸۴)، آرشیو سازمان اسناد ملی آذربایجان شرقی، (تابی طباطبائی، ۱۳۷۹، صفحه نخست).

عکس‌های تاریخی، جهت درک و تحلیل وضعیت نابسامان مسجد در آن ایام مفید می‌باشدند (تصویر ۵).

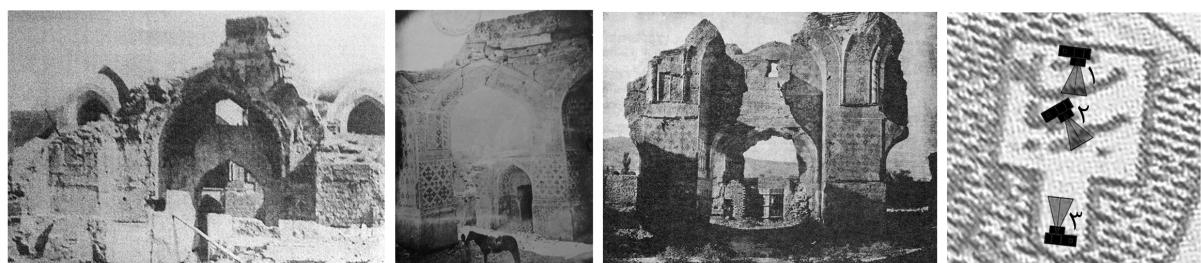
تصویر ۶- از راست به چپ، مشخص نمودن موقعیت عکس برداری در نقشه دارالسلطنه قراچه‌داغی (فخاری تهرانی، پارسی، و بانی مسعود، ۱۳۸۴، ۴۵)، مجموعه عکس برداری‌ها از فضاهای داخلی مسجد کبود در بازه زمانی مورد بحث، مأخذ به ترتیب، (ذکاء، ۱۳۶۸، الف، ۱۸۲)، (تابی طباطبائی، ۱۳۷۹، ۱۷۱) و (مینورسکی، ۱۳۸۹، ۴۷). ویرانی بنا بر اثر وقوع زلزله ۱۱۹۳ ه.ق.

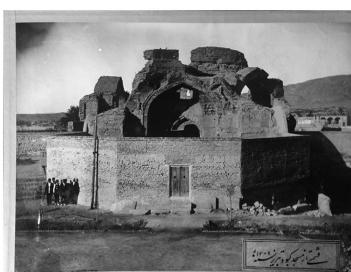
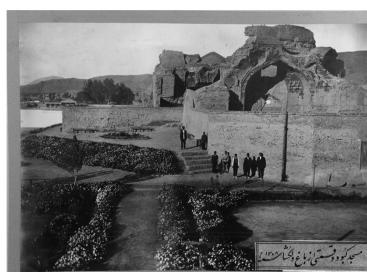
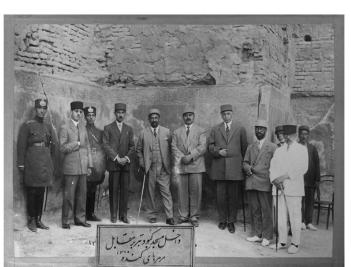
تصویر ۷- از راست به چپ، مشخص نمودن موقعیت عکس برداری در نقشه هوايی اشمي (اشمي، ۱۳۷۶، ۱۸۹)، مجموعه عکس برداری‌ها از فضاهای بیرونی مسجد کبود در بازه زمانی مورد بحث مأخذ به ترتیب: (آرشيو سازمان اسناد ملی آذربایجان شرقی)، (همان) و (همان).

برای کاستن از آشافتگی محیط پیرامون مسجد، اقداماتی انجام داد. مرحوم میرزا محمدعلی خان تربیت در زمان ریاست خود در شهرداری تبریز در سال ۱۳۷۶ میلادی هزار و سیصد و هفت و سیصد و هشت هجری شمسی یعنی قریب بیست سال پیش [۱]، مختصراً اصلاح و تعمیری در مسجد به عمل آورده تخته سنگ‌های مرمر مسجد را که اغلب افتاده و شکسته در زیر خروارها خاک پنهان بود درآورده به جای خود نصب نمود (نخجوانی، ۱۳۲۷). همچنین وی حیاط عمارت مظفریه را نیز که به گورستان مندرس و ویرانی مبدل شده بود، به صورت باگی سرسیز و گردشگاه عمومی شهر درآورد (کارنگ، ۱۳۷۴، ۳۱۲-۳۱۳). در اقدامات فوق که جزو برنامه‌های عمرانی شهرداری و عمدتاً معطوف به تنظیف و پاکسازی محیط پیرامون مسجد بود، قصدی برای ترمیم خرابی‌های خود بنا وجود نداشت ( تصاویر ۷ و ۸).

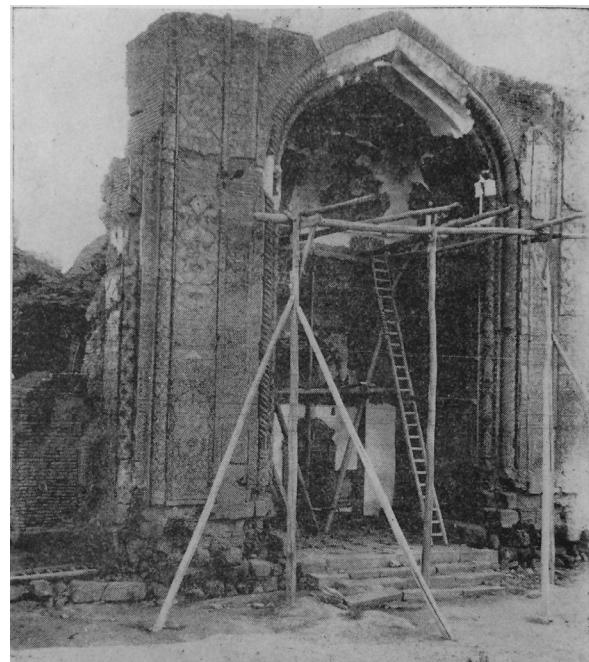
تصویر ۹- مرمت مسجد کبود در سال‌های ۱۳۱۸-۱۳۱۹.

بطوری که باقیمانده این مسجد مشهور دیگر از خطر زمین لرزه درامان است. البته نباید از تماسای بقاوی این بنا تأثیری را که وضع معمور قدیم آن به بیننده می‌بخشید جستجو کرد، زیرا از کاشی‌های عالی و نفیس قدیم ([۱]، [۲]، [۳] لکه‌های رنگین پراکنده‌ای باقی نمانده [است، [۴]، اما آنچه مانده، [۵]، اصلی و در جای اصلی خود هستند» (همان). از متن توضیحات آندره گدار، آشکار است که اقداماتشان، نه درجهت تکمیل فرم معماری مسجد، بلکه در جهت جلوگیری از ویرانی بیشتر آن بوده است. در به ثمر نشستن اقدامات این دوره، مرحوم اسماعیل دیباچ (متصدی اداره باستان‌شناسی) و مرحوم حاج ابوالقاسم معمار (استادکارستنی) نقش مهمی بر عهده داشته‌اند (دیباچ، ۱۳۳۴، ۲۰) (تصویر ۹).

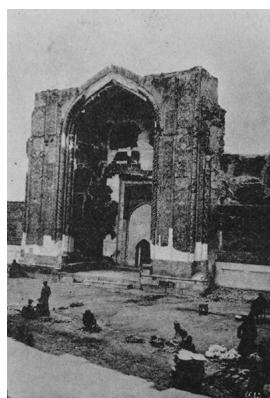
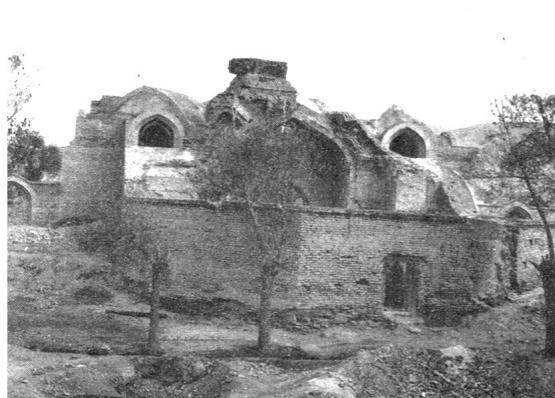
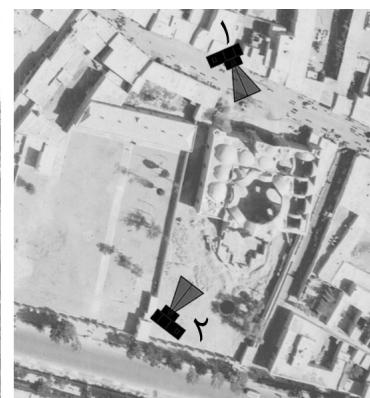
تصویر ۱۰- از راست به چپ، مشخص نمودن موقعیت عکس برداری در نقشه‌های ۱۳۳۵ ه.ش (سازمان نقشه برداری آذربایجان شرقی)، مجموعه عکس برداری‌ها از فضاهای خارجی مسجد کبود در بازه زمانی مورد بحث، مأخذ به ترتیب: (دیباچ، ۱۳۴۵)، (همان، ۱۳۳۴)، اولین تصویر ماینی (۲۰-۲۱).

با سپری شدن بحران‌های سیاسی- اجتماعی فوق‌الذکر و برقراری آرامش در منطقه، بار دیگر مرمت مسجد کبود مورد توجه مسئولین امر قرار گرفت. نکته حائز اهمیت در اقدامات مرمتی این دوره، مبتنی بودن آن بر یک دستورالعمل فنی است؛ دستورالعملی اختصاصی که توسط آندره گدار (که در آن ایام مدیر فنی ارده کل باستان‌شناسی بود) تدوین و در مورخه ۱۳۲۷/۱۰/۲۱ ه.ش. با امضاء محمد تقی مصطفوی (رئیس ارده کل باستان‌شناسی) ابلاغ شد (سایت اینترنتی [www.iranshahrpedia.ir](http://www.iranshahrpedia.ir)، مسجد کبود، ۱۳۶۹-۴-۶). راهبرد این دستورالعمل، مأخذ از اصول «مرمت سبکی» بود، یعنی بازسازی بدون کمترین اختلاف باوضعیت اصلی بنا. چنانچه عبارتی همچون «بعین نمونه‌های قدیم»، «بدون کمترین اختلاف و تباینی» و «عین قالب قدیم» در متن این دستورالعمل به چشم می‌خورد (همان). بررسی عکس‌هایی که پس از مداخلات مرمتی سال‌های ۱۳۲۹-۱۳۲۷ ه.ش. از این مسجد تهیه شده‌اند، نشانگر عزم برای تحقق بخشیدن به دستورالعمل مذکور می‌باشد (تصاویر ۱۱ و ۱۰).

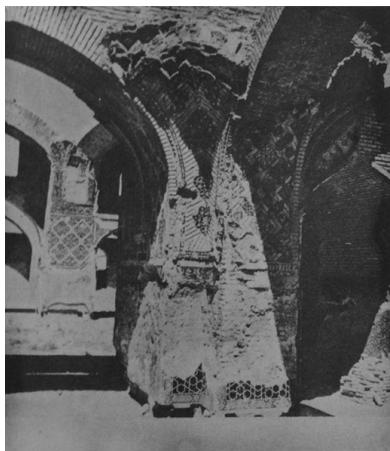
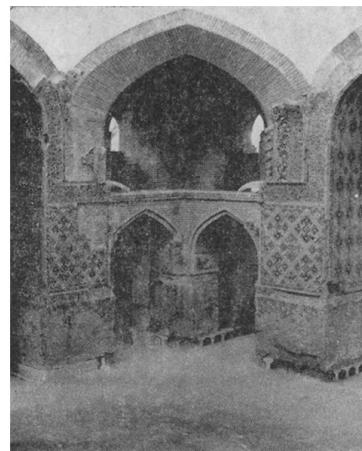
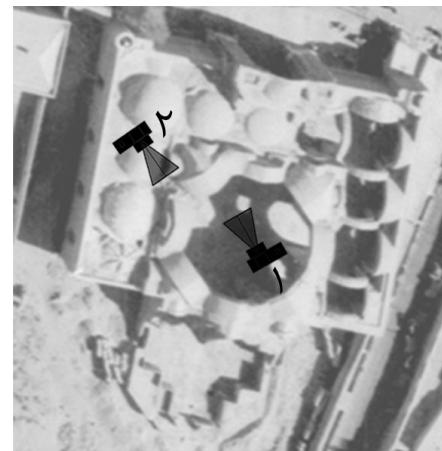
تصویر ۱۱- از راست به چپ، مشخص نمودن موقعیت عکس برداری در نقشه هوایی ۱۳۳۵ ه. ش (سازمان نقشه برداری آذربایجان شرقی)، مجموعه عکس برداری‌ها از فضاهای داخلی مسجد کبود در باره زمانی مورد بحث، مأخذ به ترتیب: (دبیاج، ۱۳۳۴، دومین تصویر مابین ۲۰-۲۱) و (ترابی طباطبائی، ۱۳۷۹، ۱۷۲).

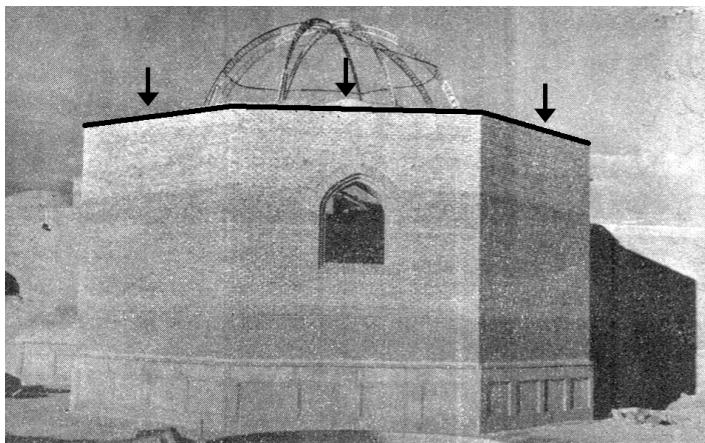
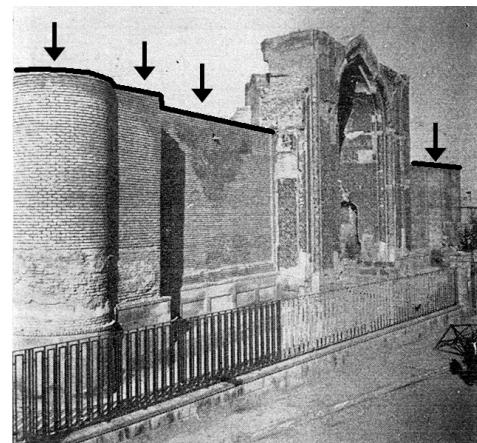
تصویر ۱۲- تکمیل خطوط کلی این بنا در اوایل دهه ۵۰ شمسی، مأخذ از راست به چپ: (ترابی طباطبائی، ۱۴، ۱۳۴۸) و (دبیاج، ۱۳۴۵).

گرفت (تصویر ۱۲). در سال ۱۳۵۲ ه. ش. با تصویب شورای فنی سازمان ملی حفاظت آثار باستانی، عملیات بازسازی گنبدی‌های ویران شده مسجد آغاز شد (وهابزاده، ۱۳۸۵-۲۳۵، ۲۳۴-۲۳۵). محمدکریم پیرنیا در این خصوص نوشت: "در باره ساخت دوباره گنبد برسی‌هایی شد. برخی می‌گفتند نباید گنبد بازسازی شود. اما در طی چند سال کاوش متوجه شدیم که هرسال برف و سرما، بخش‌هایی از آذین‌های دیوارها از میان می‌برد. از این رو با بهره‌گیری از عکسی کهن و با همت معمار توانی معاصر تبریز، استاد رضا معماران تبریزی، گنبدی دوپوسته پیوسته میان تهی با آهیانه‌ای با چقد خاگی و خودی با چقد شبدری تند بروی گنبدخانه زده شد. گوشه‌سازی گنبد ساده است و تنها یک پاباریک دارد که روی آن گریوار ساخته شده و سپس گنبد آغاز شده است" (پیرنیا، ۱۳۸۳، ۲۶۷).

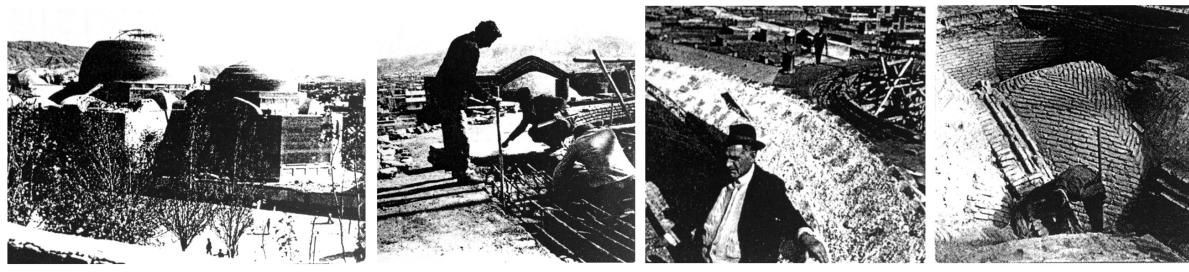
بازسازی گنبد بزرگ (گنبد اصلی مسجد)

بازسازی گنبد مقبره

بازسازی گنبد شیستان ها

تصویر ۱۲- بازسازی گنبد های بنا.

بررسی وضعیت کالبدی مسجد نشان می‌دهد که راهبرد باستانی سازی (مرمت سبکی) و تلاش بر قابل تمییز نبودن اصل از بدل، همچنان در مرمت‌های این دوره دنبال شده است (تصویر ۱۳). این در حالی است که طبق منشورهای بین‌المللی مرمت، مداخلات بروی بناهای تاریخی می‌بایست به نحوی انجام گیرد که قابل تشخیص باشند (یوکیله تو،

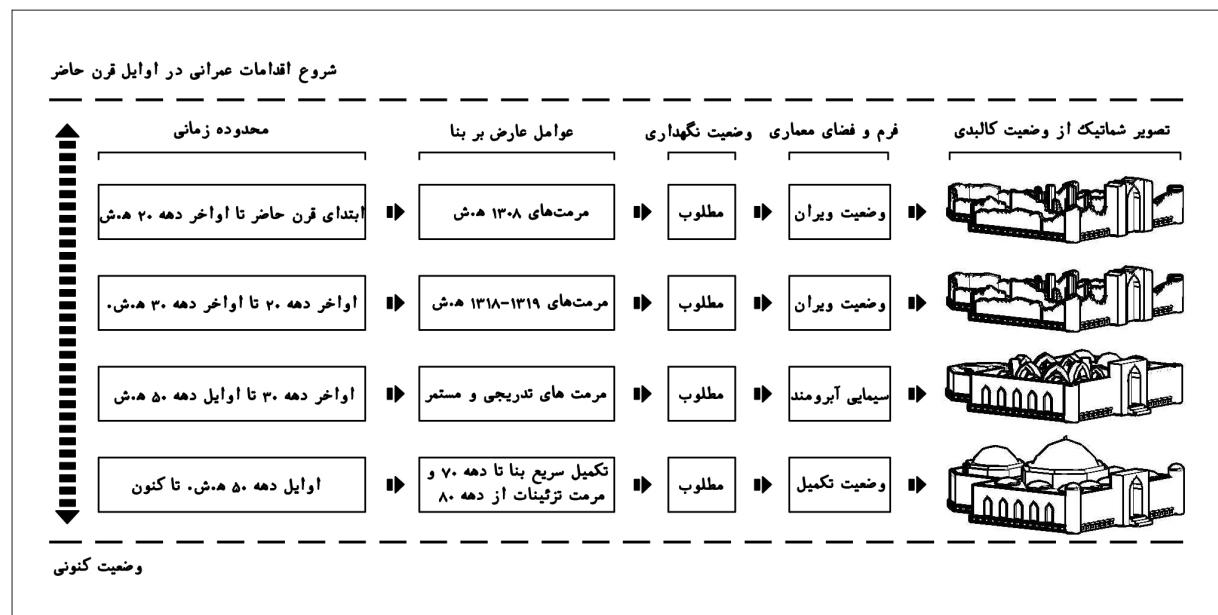
نمودار ۳- نتیجه بررسی تحولات فرم و فضا در معماری مسجد کبود از اقدامات عمرانی اوایل قرن حاضر تا کنون.

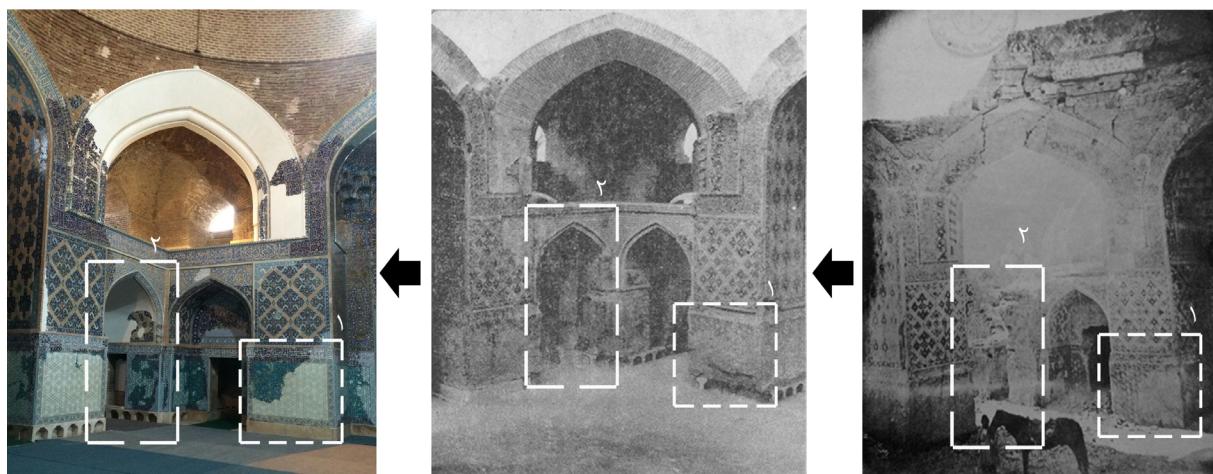
تصویر ۱۴- بخشی از فضای داخلی مسجد کبود در مقاطع تاریخی مختلف، محدوده ۱، حاصل مرمت‌های اخیر و رعایت معیار «تشخیص اصل از بدل» و محدوده ۲، حاصل مرمت‌های دوره‌های قبل که بازسازی «بدون کمترین اختلاف و تباینی از عناصر اصیل» انجام گرفته است. مأخذ از راست به چپ: (تراپی طباطبائی، ۱۳۳۴، دیباچ، ۱۷۱، ۱۳۷۹)، (دیباچ، ۱۳۴، ۱۷۱، ۱۳۷۹) و (عکس از نگارندگان، ۱۳۹۳). مابین ۲۰-۲۱

یا حاصل تفکری منسجم نبوده، بلکه نتیجه مدیریت ها و رویکردهای متغیر می باشد. دلیل این امر را باید در تغییر دیدگاه نسبت به تعريف «وضع مطلوب» بنا در طی هشتاد سال گذشته جستجو نمود. به عنوان مثال، در دهه ییست شمسی، وضع مطلوب در آن دیده شد که مرمت کاران خود را جای معمار اولیه فرض نموده و بنا را «عین قالب قدیم» و «بدون کمترین اختلاف و تباينی از عناصر اصیل» تکمیل نمایند. در حالی که در دهه هفتاد شمسی، چنین اقدامی تقبیح شده و وضع مطلوب را در رعایت معیارهایی چون «امکان تشخیص اصل از بدل» و «برگشت پذیری» دانستند. البته ناگفته نماند که این تغییر نگرش ها، نمودی از تحولات دانش حفاظت معماری در ایران بود. به نحوی که در ابتدا به سبب فقدان مبانی نظری مدون. و در اصل به دلیل نopia بودن مقوله حفاظت نوین در ایران. نظر به بازگشت شکل مسجد به عین روزگار اولیه آن بود. همچنین لازم به ذکر است، از همان بد و شروع مرمت مسجد در دوره پهلوی اول و به بعد، عدم تأمین بودجه و اعتبارات کافی و به موقع، منجر به طولانی شدن فرآیند مرمت مسجد شده و نتیجتاً زمینه برای دخالت اندیشه های متکث فراهم آمده و ثمره آن، سایه افکنند تصمیمات متنوع برپیکر بنا است (تصویر ۱۴).

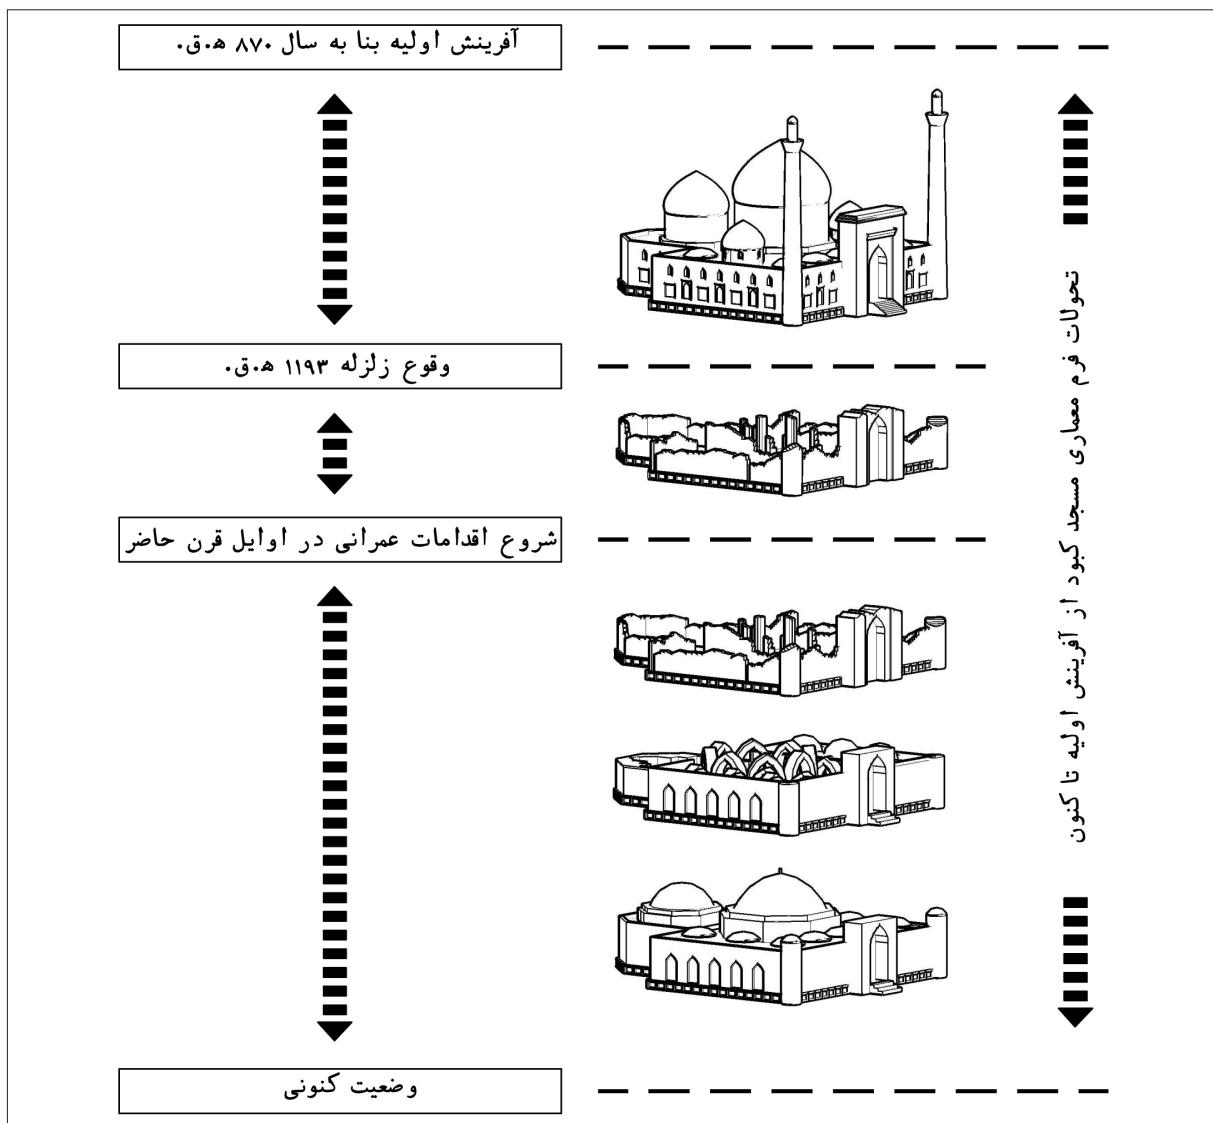
نمودار ۴- فرم معماری مسجد کبود در مقاطع مختلف تاریخی.
