## مطالعه‌ی تطبیقی پلان و گنبد جمعه مسجد اردبیل با پلان‌ها و گنبدهای مشابه به جهت بررسی ترسیم صحیح منحنی گنبد

## Comparative Study From the Plan and Section of Ardabil's Jome Mosque with Similar Plans and Domes in Order to Draw Original Dome's Curve

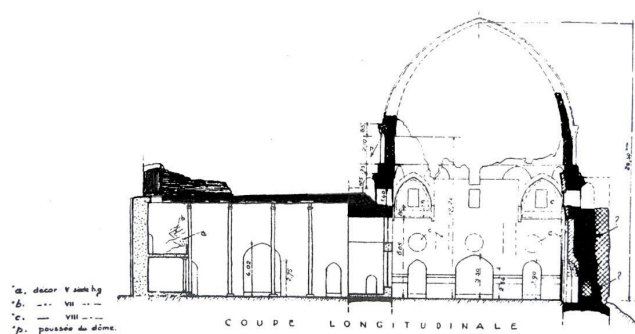
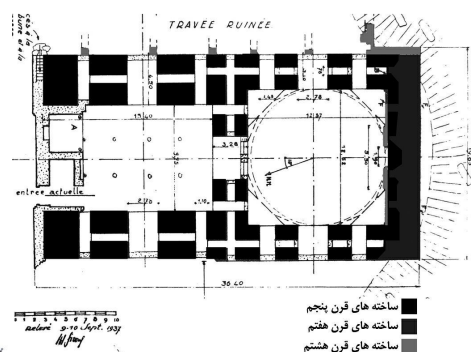
نقشه ۱ و ۲- دوره بندی پلان و مقطع جمعه مسجد اردبیل.

می‌کند که در دوره ایلخانی، تغییرات مهمی در دیوار قبلی به وجود می‌آید که شامل افزایش سراسری ضخامت دیوار و مسدود کردن راهروهای درون آن است (نقشه ۱). وی همچنین در مورد گنبد می‌گوید: "گنبد کاملاً از نو بازسازی شده، بگونه‌ای که بخش‌های قطوری که از پیش بر جای مانده، در ساقه گنبد و ترک‌های نمای خارجی آن اندکی سبک شده‌است. این قسمت‌ها تاکنون بر جای مانده و قابل مشاهده هستند. ساقه گنبد شامل دو بخش است، اول بخش داخلی که استوانه‌ای شکل است و نقش سازه‌ای دارد و بخش دوم صرفاً تزئینی و نمایشی ترک ترک دارد و ضخامت آن ۳۰ سانتیمتر است" (سیرو، ۱۹۴۱، ۱۸۴). دونالد ویلبر با استناد به سلجوقی بودن شکل تزئینات سطح خارجی گنبد که با قطعات کوچک سفالی آبی‌رنگ و بدون نقشه معین در داخل آجرها قرار گرفته‌اند، احتمال می‌دهد که ساختمان گنبد قبل از سال ۶۰۰ هجری ساخته شده باشد (ویلبر، ۱۳۶۵، ۱۴۷). برخی دیگر از محققین، بازسازی گنبد را به قرن نهم نسبت می‌دهند (زمرشیدی، ۱۳۷۴، ۱۳۲) که با توجه به موارد مطروحه، صحیح به نظر نمی‌رسد.

ناتوانی او در تشخیص فرم منحنی و محل ساخت آهیانه بوده است (نقشه ۲).

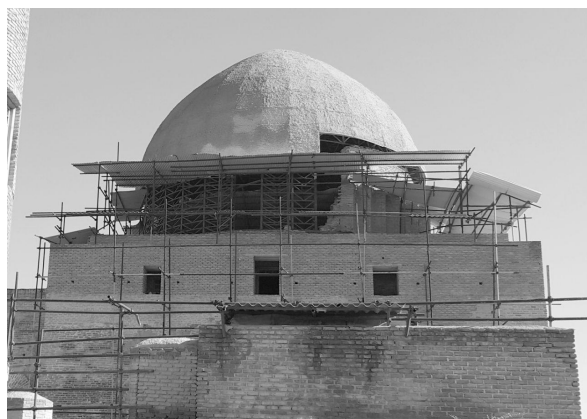
تصویر ۴- گنبد جدید جمعه مسجد با سازه فلزی و روکش شاتکریت سیمانی.

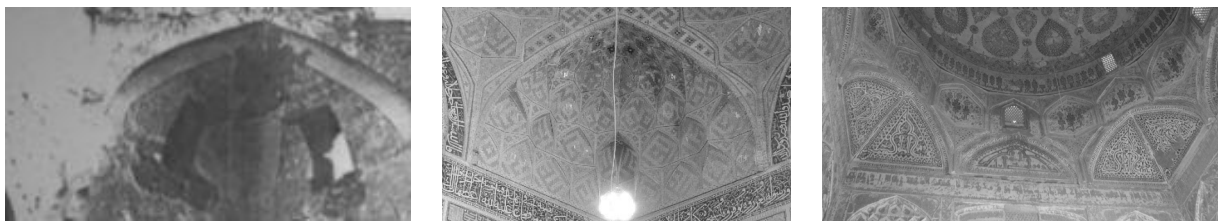
تصاویر ۶ و ۷- از راست به چپ: گوشه‌سازی گنبد مقبره سید رکن‌الدین حسینی، جامع یزد (ماخذ: نگارندگان) و جمعه مسجد اردبیل (ماخذ: صفری، ۱۳۵۳، ۸۴).

است. گوشه‌سازی جامع یزد، ترنیه پتکانه است که به شکل زیبایی اجرا شده اما در جمعه مسجد، گوشه‌سازی به روش سکنج (مشابه گوشه‌سازی مقبره سید رکن‌الدین حسینی) است (تصاویر ۵ و ۶). در مورد اختلاف تناسب گنبدخانه نیز می‌توان اینچنین گفت که گنبدخانه جمعه مسجد، با طول و عرض تقریبی ۱۲/۵۰ متر و ارتفاع ۹/۹۵ متر، در مقایسه با گنبدخانه جامع یزد با طول و عرض ۱۴/۶۰ متر و ارتفاع ۱۴/۳۰ متر، علاوه بر کوچک‌تر بودن، از رعنائی کمتری نیز برخوردار است. کوچک‌تر بودن ابعاد گنبدخانه، ریشه در سبک اولیه بنا در دوره سلجوقی دارد و نمی‌تواند ملاک قضاوت در باب ویژگی مشترک گنبد ایلخانی قرار گیرد، اما شاید کشیدگی کمتر آن نسبت به جامع یزد، به این علت بوده که جمعه مسجد، جزء اولین بناهای دوره ایلخانی است و هنوز تناسبات شناخته شده این سبک، در این بنا مراحل اولیه خود را می‌گذرانده و به پختگی کامل نرسیده است.

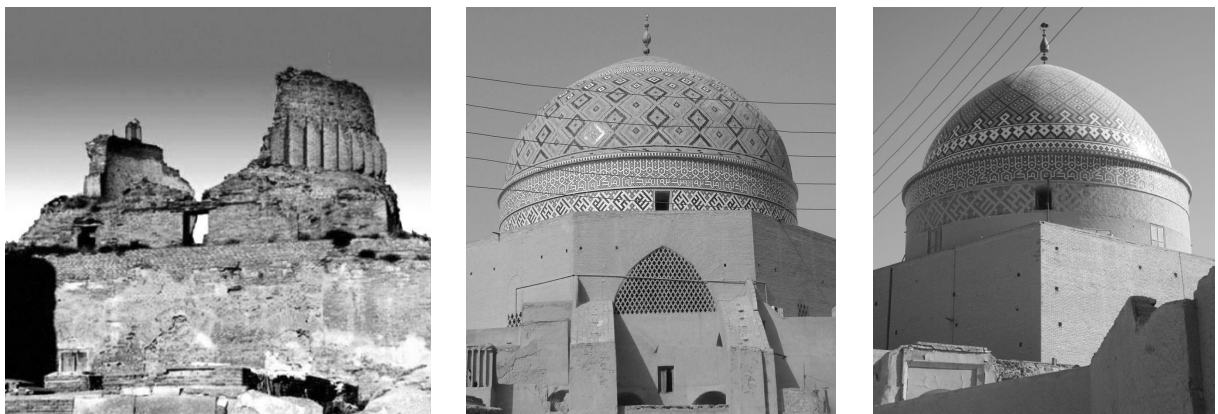
تصاویر ۸ و ۹- از راست به چپ: گنبد‌های مقبره سید رکن‌الدین حسینی، جامع یزد (ماخذ: نگارندگان) و جمعه مسجد اردبیل (ماخذ: صفری، ۱۳۵۳، ۸۵).

فاصله هفت سال از یکدیگر و در فاصله مکانی بسیار نزدیکی از هم ساخته شده‌اند. پوشش بیرونی گنبد مسجد جامع یزد، با چفد شبدری کند بوده که به دلایلی در انجام کار، به گونه شبدری تند زده می‌شود (پیرنیا، ۱۳۸۰، ۲۳۴) اما پوشش بیرونی گنبد مقبره سید رکن‌الدین، شبدری معمولی است (زمرشیدی، ۱۳۸۷، ۲۴۰). پلان مقبره سید رکن‌الدین، شامل گنبدخانه و ایوان متصل به آن با عمق کم است (نقشه ۳). این پلان، بی‌شباهت به جمعه مسجد نیست؛ اما نکته جالب در تشابه پلان مسجد جامع یزد و جمعه مسجد اردبیل است. ترکیب گنبدخانه و ایوان شمالی، شباهت بسیاری با پلان جمعه مسجد اردبیل دارد. همانطور که در نقشه ۴ پیداست، تعداد بازشوها در دیوارهای جانبی گنبدخانه، وجود دو راهرو در دیوار جنوبی گنبدخانه (که در جمعه مسجد اردبیل نیز وجود داشته و بعدها کور می‌گردد)، و از همه مهم‌تر، وجود راهروهای کوچک در جرزها (که یکی از ویژگی‌های خاص جمعه مسجد اردبیل است) دال بر شباهت بسیار این دو بناست. یکی از وجوه افتراق دو بنای مسجد جامع یزد و جمعه مسجد اردبیل، گوشه‌سازی گنبد و دیگری اختلاف در تناسبات گنبدخانه

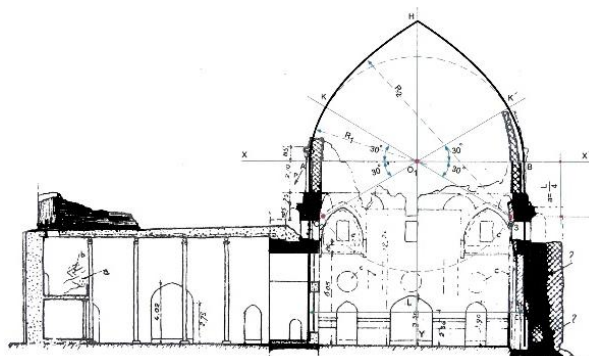
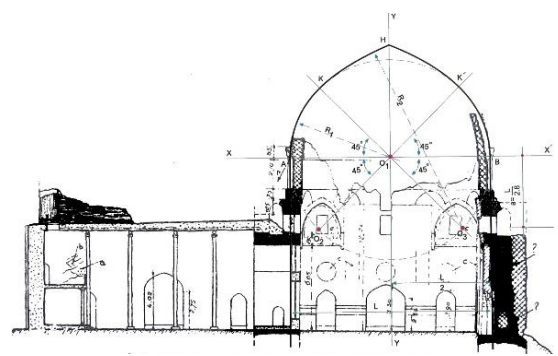
نقشه ۸ و ۹- از راست به چپ ترسیم منحنی گنبد جمعه مسجد اردبیل با استفاده از قوس شبدری کند و شبدری تند روی مقطع سیرو.

در پایان به ترسیم مقطع جمعه مسجد اردبیل با دو قوس فوق و محاسبه ارتفاع نهایی گنبد پرداخته می شود. لازم به ذکر است از آنجایی که دو قوس شبدری تند و معمولی، تا شکن گاه مشابه هم هستند و بازمانده های گنبد جمعه مسجد، فراتر از شکن گاه را مشخص نمی کند، و از طرفی استفاده از هر دو قوس یاد شده در دوره تاریخی مورد نظر مرسوم بوده، لذا انتخاب یکی از این دو امري بسیار دشوار و شاید غیرممکن باشد. به هر روی، ارتفاع نهایی گنبد جمعه مسجد با قوس شبدری تند، ۲۱/۳۲ متر و با قوس شبدری معمولی ۲۰/۲۴ متر خواهد بود.
