دستورالعمل‌های حفاظت از میراث معماری در مواجهه با سوانح آتش‌سوزی؛ با تکیه بر رهنمودها و تجارب جهانی*

مریم زینال پور اصل^۱، محمدحسن طالبیان^{۲*}، محمدامینی^۳

آتش‌سوزی یکی از عمده‌ترین سوانح مخرب میراث فرهنگی است. آسیب‌های جدی و غیرقابل جبران به وجود آمده در نتیجه این سانحه، ضرورت و اهمیت اندیشیدن تدابیر و راه‌کارهایی برای مواجهه با مسئله آتش‌سوزی در میراث فرهنگی نامنقول را مبرهن ساخته است. لذا در این پژوهش سعی شده است دستورالعمل‌های حفاظت از میراث معماری در سانحه آتش‌سوزی، با رویکردی تحلیلی و از طریق بررسی تجارب بین‌المللی موجود در این زمینه و مطالعه کدها و استانداردهای کشورهای پیشرفته، پیشنهاد گردد؛ به طوری که بتوان از این دستورالعمل‌ها قبل، حین و پس از آتش‌سوزی به منظور حفاظت هرچه بیشتر این آثار استفاده کرد. برای انجام این پژوهش از استدلال منطقی و روش تحقیق توصیفی - تحلیلی استفاده شده است. تجارب بین‌المللی آتش‌سوزی بررسی شده در پژوهش حاضر عبارت‌اند از: موزه ملی برزیل، مدرسه هنر گلاسکو، کلیسای نوتردام پاریس و قصر شوری جی ژاپن. از برآیند نکات برجسته استخراج شده از این سوانح و بررسی کدهای آتش‌سوزی موجود در سایر اسناد و اعلامیه‌ها، دستورالعمل‌های کلی برای حفاظت از میراث معماری در برابر سانحه آتش‌سوزی پیشنهاد شده است. نتایج حاصل نشان‌دهنده اهمیت مستندنگاری یکپارچه میراث معماری در تما

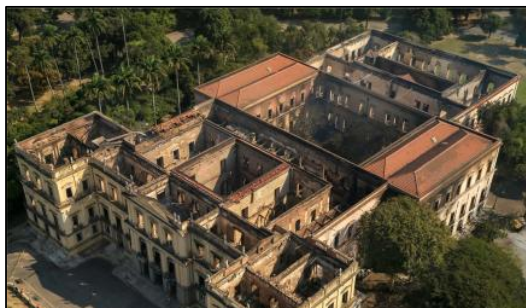
تصویر ۲- وضعیت اثر پس از اطفای آتش‌سوزی. مأخذ: (URL1, 2018)

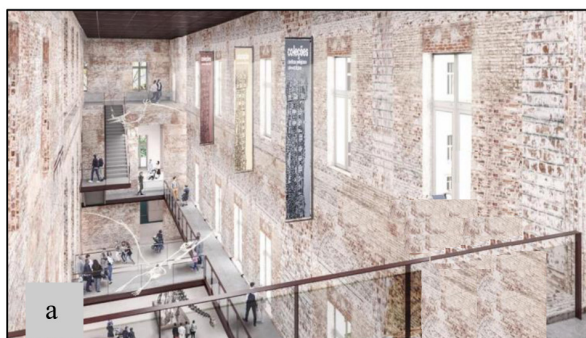
تصویر ۵- طرح بازسازی موزه ملی برزیل، a: نمایی از طراحی فضای داخلی موزه، b: مقطع عرضی، c: طراحی دسترسی‌های ساختمان موزه به باغ کوآنتا. مأخذ: (URL11, 2021)

بازسازی و داخل بنا به علت عدم تمایل به بازسازی آن طبق الگوی پیشین آن، به صورت مدرن طراحی و ساخته خواهد شد. بنابراین ایده اصلی بازسازی کاخ میزبان موزه ملی، بازگرداندن کامل نماها و بامها به حالت اولیه آنها اما با مصالحی مقاوم و ایمن تر بوده و به طور کلی پیشنهاد آنها، حفظ ساختار تاریخی بیرون بنا برای حفظ وجهه تاریخی بیرون بنا برای حفظ وجهه تاریخی آن و به روزرسانی و مدرنیزه کردن پروژه معماری داخلی بنا است (URL11, 2020) (تصویر ۴). طبق اطلاعیه منتشر شده توسط یونسکو، در مارس ۲۰۲۱، مسئولیت پروژه معماری و مرمت موزه ملی را شرکت‌های «معماران H&A» و «آلیه معماری و طراحی شهری» بر عهده دارند. فرایند انتخاب شرکت‌های مذکور طی مزایده پروژه «موزه ملی زنده است» و با مشارکت متخصصان نامدار حوزه معماری، میراث مشترک، مهندسی و موزه‌شناسی صورت گرفته است (URL10, 2021). معمار «پابلو هرنو»^۴ به نمایندگی از کنسرسیوم شرکت‌های مذکور اظهار داشت که آنها در این پروژه نه تنها به دنبال مرمت کامل کاج میزبان موزه هستند، بلکه بالابردن یکپارچگی موزه با باغ کوآنتا و سازمان‌دهی محیط و بستری گسترده و شامل تر فضای اطراف و دربرگیرنده آن از اهداف پروژه می‌باشد (URL10, 2021). این اطلاعیه همچنین جوانب پیش‌بینی شده برنامه بازسازی موزه را که توسط کارمندان این موسسه قبل از آتش‌سوزی تهیه شده بود را در بر گرفت. پروژه معماری داخلی که در موزه در حال اجرا است با همکاری شرکت‌های مختلف صورت خواهد گرفت و آنچه از این پروژه انتظار می‌رود خلق موزه‌ای نوآورانه، پایدار و قابل دسترس برای تاریخ طبیعت و انسان‌شناسی است که موجب بالارفتن درک عموم از علوم و میراث‌فرهنگی شده و بوسیله علم مخاطبین را به تامل در دنیای پیرامون خود دعوت کرده و در عین حال آنها را به خیال‌پردازی سوق دهد. در تصویر (a-5) لابی ورودی نمایشگاه‌ها که عناصر معماری جدید و قدیمی را ترکیب و با چینی که آتش‌سوزی بنا را در روایت تاریخی ساختمان وارد می‌کند، قابل مشاهده است (URL40, 2020).

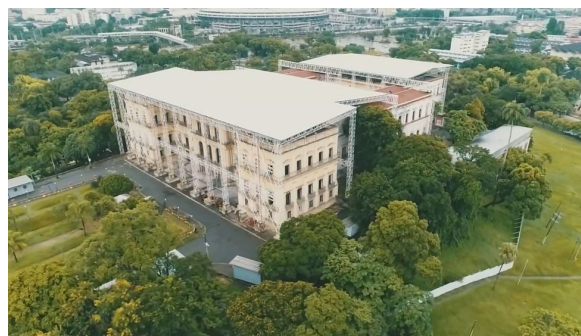
تصویر ۴- سقف موقت فلزی اجرا شده بر روی کل ساختمان موزه ملی برزیل. مأخذ: (URL5, 2020)

بر روی کل ساختمان برپا شد و پروژه با نظام‌مندی بیشتری پیشرفت (تصویر ۴) (URL6, 2018).
