Virtual Reconstruction of the Mihrab of the Jameh Mosque of Varamin*

Virtual Reconstruction, Mihrab, Varamin Jameh Mosque, Ilkhanid Period, Stucco

بازآفرینی مجازی محراب مسجد جامع ورامین*

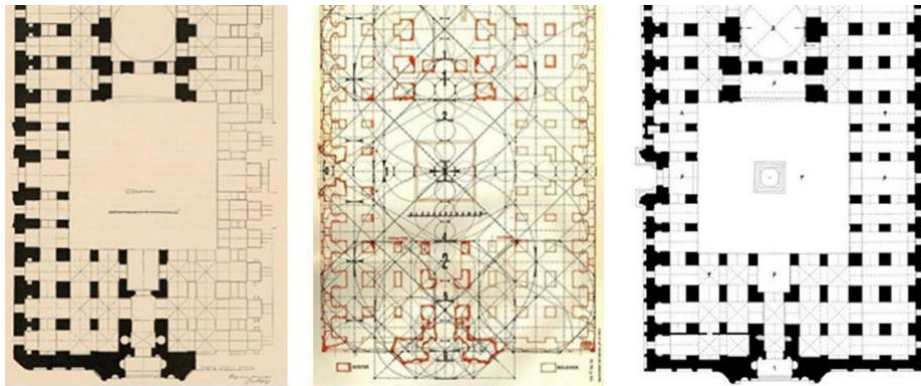
تصویر ۳. نقشه شولتس (چپ)، نقشه مارازوف (راست)، مأخذ: (نخعی، ۱۳۹۷)

اولین اسناد تصویری مربوط به مسجد جامع ورامین را فردریش زاره^۱ پس از شرح مختصر دیولافوا منتشر کرد که در سال ۱۸۹۷ از آن بازدید کرده بود (تصویر ۱). همکار او، برونو شولتس^۲ نیز نقشه‌ای از مسجد تهیه

سپس در سال ۱۹۴۹، مارازوف^{۱۰} نقشه جدیدی از این مسجد ارائه داد (نخعی، ۱۳۹۷، ۲۱). ویلبر نیز که در سال‌های ۱۹۳۷ تا ۱۹۳۹ از ورامین و مسجد بازدید کرده بود، در شرح مسجد جامع ورامین می‌گوید:

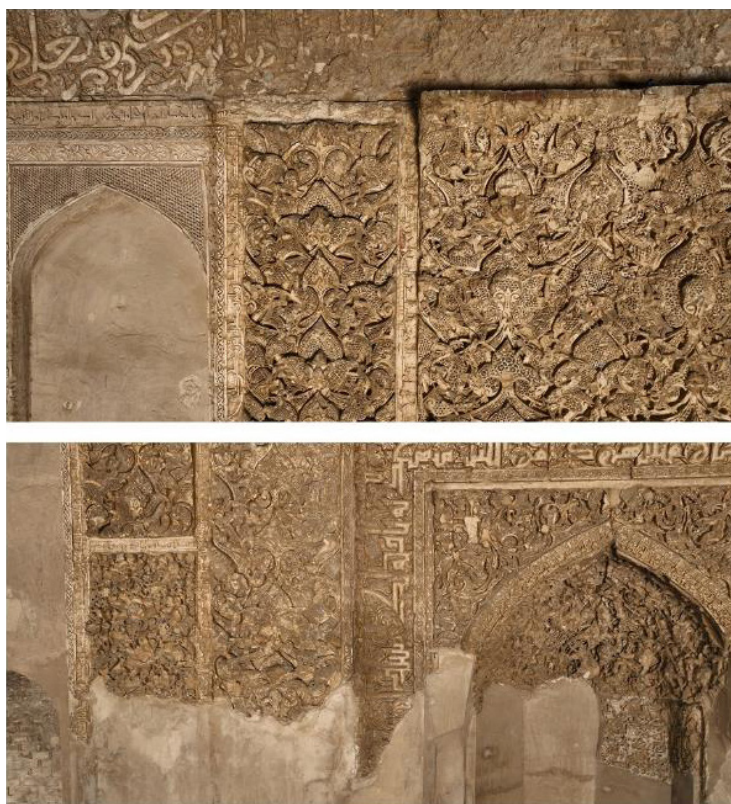
تصویر ۷. تزئینات گچ‌بری محراب مسجد جامع ورامین. مأخذ: (سعیدی‌مدنی، ۱۴۰۲)

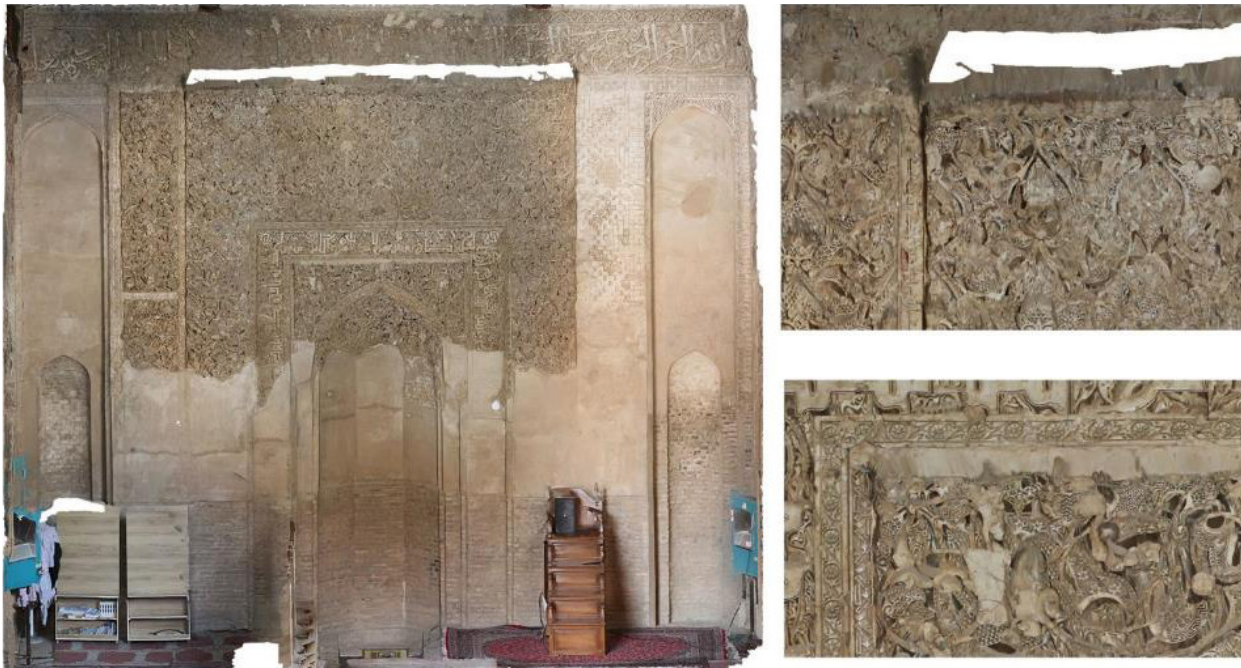
نصویر ۹. تصویر قائم محراب مسجد جامع ورامین با عکاسی زمینی و ناخوانایی جزئیات آن. مأخذ: (یافته‌های پژوهش، ۱۴۰۲)

تصویر، علاوه بر مستندسازی، می‌تواند به‌عنوان نقشه‌ای دقیق برای بررسی آسیب‌ها و برنامه‌ریزی اقدامات حفاظتی استفاده شود.

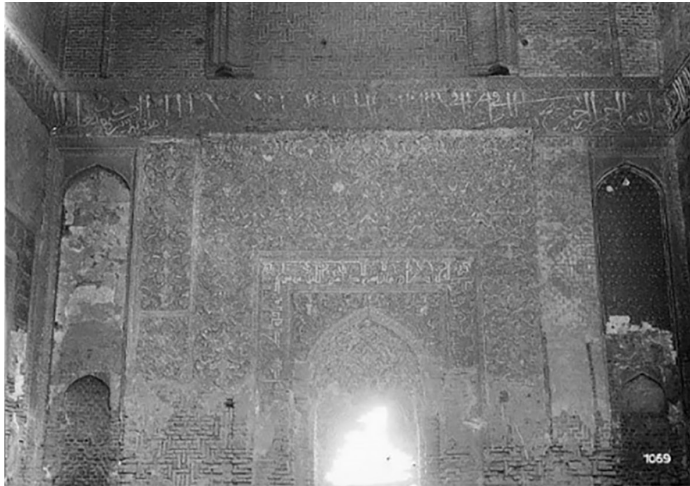
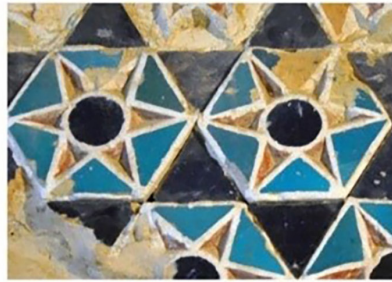
تصویر ۱۴. تزئین قاب شرقی و غربی محراب. مأخذ: (نخعی، ۱۳۹۷ و یافته‌های پژوهش، ۱۴۰۲)

تفاوت‌های موجود در قاب‌های شرقی و غربی و درک فرایندهای تاریخی که منجر به این عدم تقارن شده است.

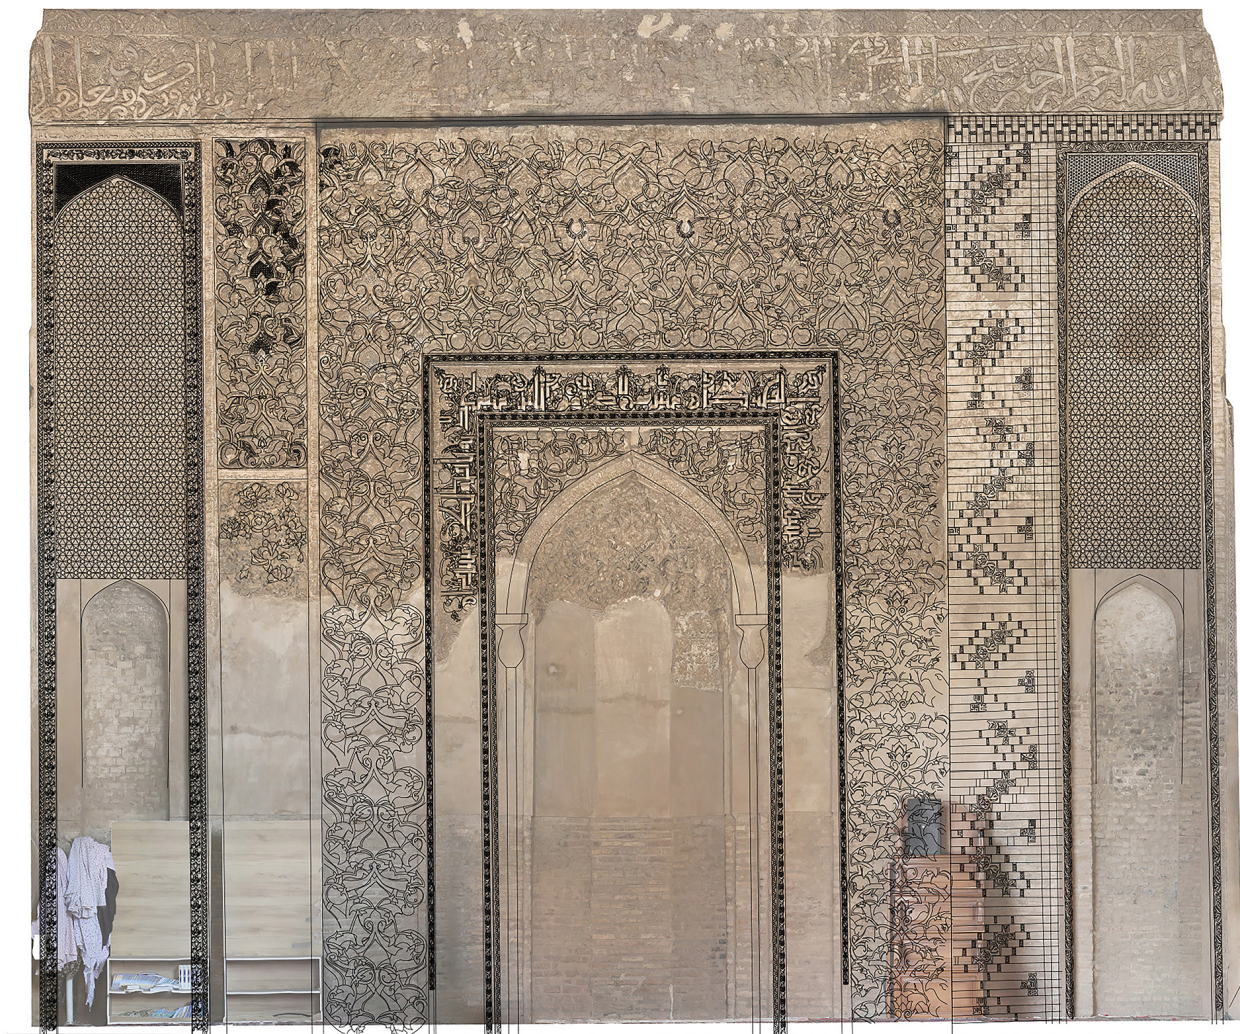
تصویر ۱۷. نقشه بازسازی محراب مسجد جامع ورامین. مأخذ: (یافته‌های پژوهش، ۱۴۰۲)

بر دقت، مستندسازی، و وفاداری به اصالت تاریخی بنا انجام شده است. این بازآفرینی از تصویر قائم محراب به‌عنوان مبنای کار بهره برده و نقوش با مقیاس ۱:۱ بر آن ترسیم شده‌اند. در گام نخست، تنها نقوش خوانا و موجود مستند و ترسیم شدند تا نقشه‌ای دقیق از وضعیت کنونی محراب تهیه شود (تصویر ۱۱).

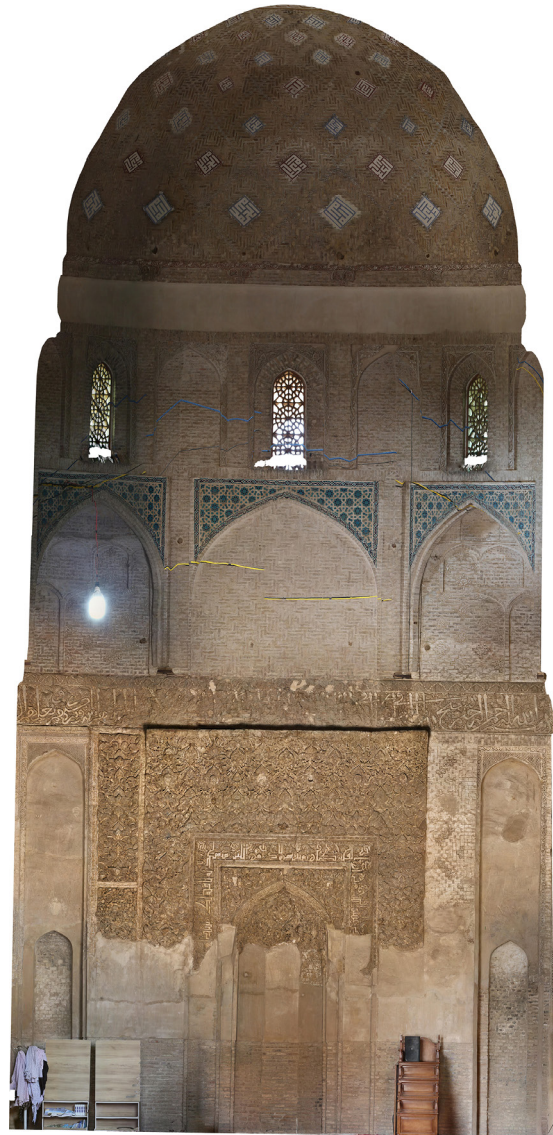
تصویر ۱۸. تصویر قائم محراب به‌همراه گنبدخانه. مأخذ: (یافته‌های پژوهش، ۱۴۰۲)

۱. بازآفرینی محراب به‌صورت نقشه دوعبده شامل حداکثر نقوش خوانش‌شده؛
۲. مدل‌سازی سه‌بعدی و تولید تصاویر قائم از محراب؛
۳. بازآفرینی مجازی گنبدخانه مسجد جامع ورامین با تصویر گسترده از این بخش (تصویر ۱۸)؛
۴. مدل‌سازی و تولید تصاویر قائم از ایوان جنوبی؛
