نقش سنت و باور در تغییرات کالبدی بازسازی مسکن پس از زلزله ۱۳۸۴ جزیره قشم روستای گورزین*

علیرضا فلاحی^۱، هاله مهدی پور^{۲*}

^۱ کارشناس ارشد بازسازی پس از سانحه، دانشکده معماری و شهرسازی، دانشگاه شهید بهشتی، تهران، ایران.
^۲ دانشیار گروه پژوهشی بازسازی پس از سانحه، دانشکده معماری و شهرسازی، دانشگاه شهید بهشتی، تهران، ایران.
(تاریخ دریافت مقاله: ۹۳/۵/۱۸، تاریخ پذیرش نهایی: ۹۳/۱۱/۱۳)

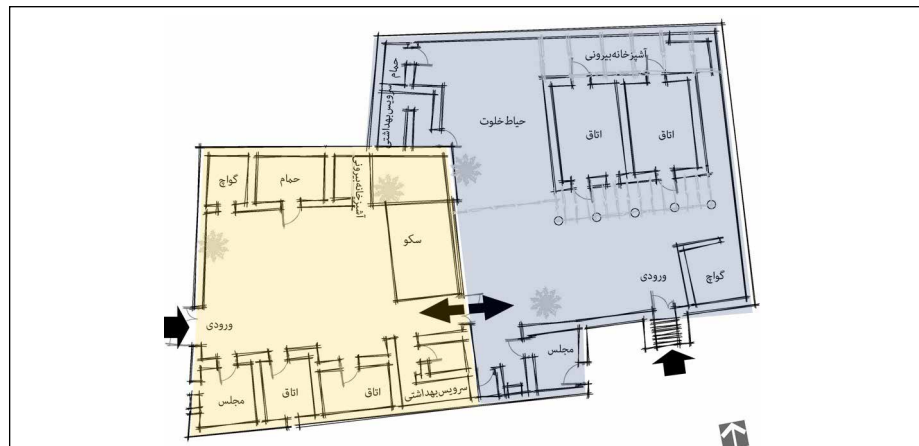
تصویر ۴- پلان و تصاویر خانه در بافت قدیم روستای گورزین.

پیش از زلزله، این خانوارها با یکدیگر و در دو خانه‌ی مجاور هم زندگی می‌کردند^{۸۱}. فضاهای مورد نیاز و زیستی آنها در جبهه‌های مختلف حیاط پراکنده و هردو خانه از طریق سکوی در حیاط به یکدیگر متصل شده بودند. همچنین به علت جلوگیری از ورود بوی غذاها به فضای داخلی در خانه‌ی قدیمی آشپزخانه دور از اتاق‌ها قرار داشته‌است (تصویر ۴). علاوه بر این، سرویس بهداشتی در خانه‌های قدیمی مجزا از اتاق‌ها بوده در حالی

که این فضا در خانه‌های جدید وارد فضای داخلی شده است و مجدداً خود افراد یک سرویس بهداشتی در خارج از فضای داخلی جهت استفاده روزمره اضافه نموده‌اند. به علت روش وضو گرفتن اهل سنت در حیاط خانه‌ها حوضی وجود دارد که معمولاً در حریم حیاط خصوصی ساخته می‌شود. البته عموماً حوضی هم برای مهمان‌ها در کنار سرویس بهداشتی مهمان که غالباً در فضای باز عمومی می‌باشد، قرار می‌دهند.

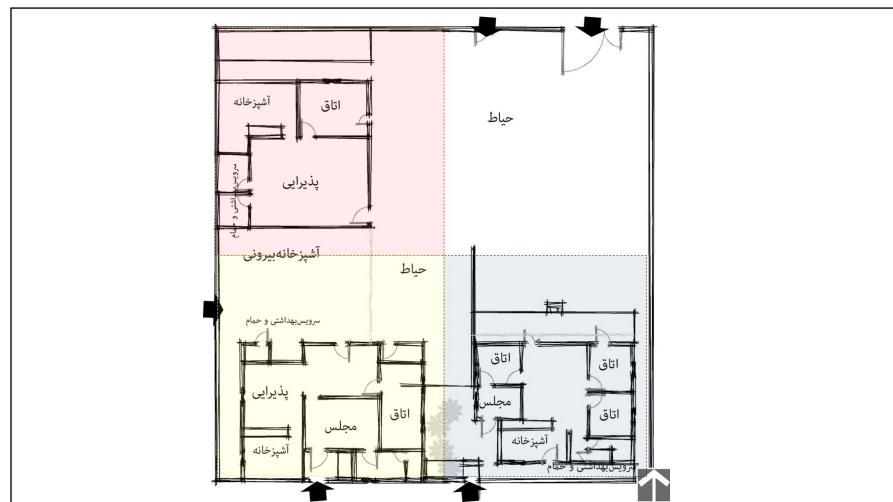
تصویر ۵- پلان و تصاویر خانه در بافت جدید روستای گورزین.

پس از زلزله، اهالی خانه دو زمین در مجاورت هم انتخاب و خانه‌های خود را بنا نموده‌اند. این خانه‌ها از نظر سلسله مراتب ارتباطی شبیه به خانه‌های روستای قدیمی آنها می‌باشند، اما چیدمان فضایی داخل هر خانه متفاوت است و براساس سلیقه هر یک از آنان ساخته شده‌اند. پیش از زلزله، سکو محل تقاطع و اشتراک خانه‌های مسکونی صاحبخانه و پسرش بود. اما اکنون دیواری کوتاه (در حدود ۸۰ سانتی‌متر) خانه‌های آنها را جدا کرده است (تصویر ۵). فضاهایی که در خانه‌ی قدیم دور تا دور حیاط چیده شده بودند، اکنون در یک قسمت جمع شده‌اند. پس از مدتی پسر دیگر این خانواده ازدواج کرده و پدرش در حیاط خانه خود برایش خانه‌ای ساخت و فضاهای اولیه‌ی مورد نیاز او را فراهم نمود که باعث کوچک‌تر شدن حیاط گردید و دیگر فضایی برای قرارگیری سون^{۱۱} وجود ندارد و سیستم ارتباطی میان اعضای خانواده را تا حدودی مختل نموده است. نکته دیگری که باید به

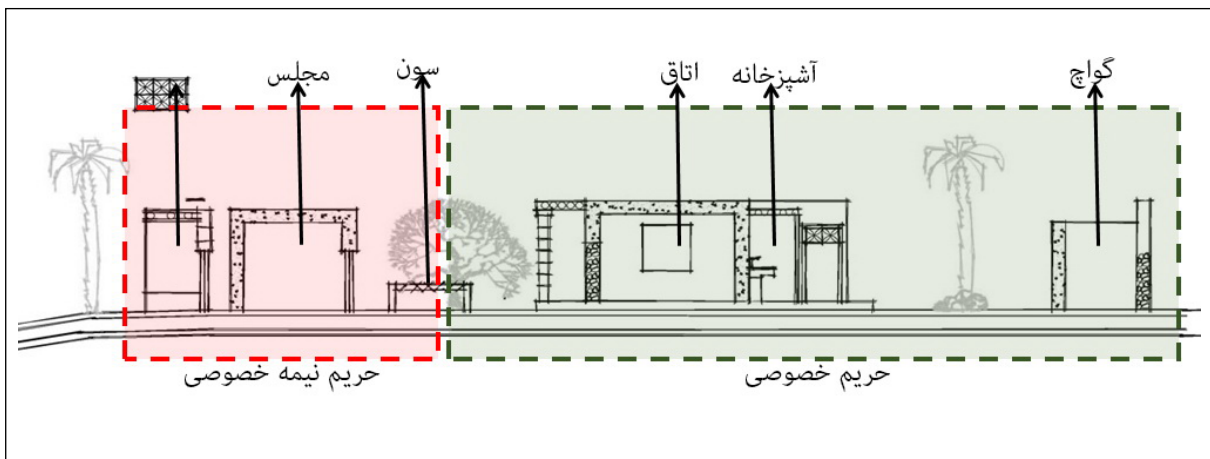
تصویر ۶- سلسله مراتب فضایی ایجاد شده توسط ساکنین.

اهالی روستا، به دلیل داشتن اعتقادات بالا به محرمیت، چیدمان و کاربری فضاها را به گونه‌ای تغییر دادند که در طول روز فضاهایی که خانم‌های خانه بدان‌ها نیاز دارند از دید نامحرم پنهان بماند^{۴۳}. دسترسی افراد خانه و نظام چیدمان این فضاها بر اساس عملکرد هر یک از اعضا می‌باشد که به عنوان مثال زنان در خانه ارتباطشان میان آشپزخانه، اتاق، حیاط و گواچ^{۴۴} بوده که این حرکت چرخشی در فضا باعث به وجود آمدن نظام جدایی گردیده است. به همین دلیل حیاط خانه خود را پس از بازسازی به دو بخش کلی زیستی-خدماتی و خدماتی-معیشتی تقسیم نموده‌اند^{۴۵} (تصویر ۶).

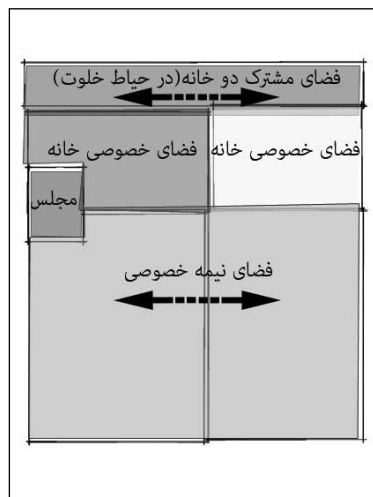
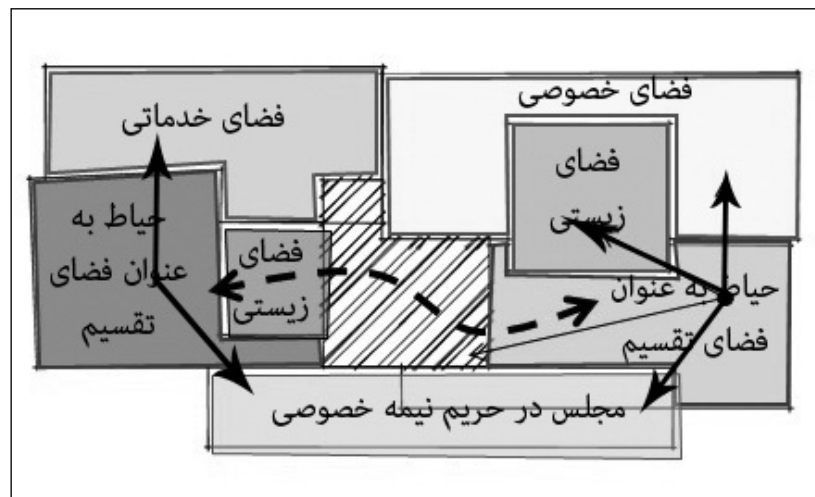
تصویر ۷- راست به چپ، دیاگرام خانه در روستای قدیم پیش از زلزله و دیاگرام مسکن بازسازی شده در شهرک.

در مسکن جدید، همانند مسکن در روستای قبلی از اتاق‌ها استفاده چند عملکردی کرده که این موضوع خود با باور مردم به قناعت و پرهیز از اسراف می‌باشد. ساخت سرویس بهداشتی و آشپزخانه‌ای مجزا در حیاط خلوت، توجه ویژه‌ی ساکنین به پاکیزگی و طهارت و جدا کردن فضاهای ترو خشک از فضای داخلی و زیستی را نشان می‌دهد. علاوه بر این، طبق آداب و عادات گذشته خود در حیاط و فضای آزاد آشپزی می‌کردند، لذا آشپزخانه‌ی اصلی خود را به بیرون انتقال داده بودند. کروکی خانه‌های پیش و پس از زلزله نیز نشان می‌دهد که نقش باورهای مردم در سازمان‌دهی فضاها و رعایت سلسله‌مراتب بسیار پراهمیت بوده و منجر به تقسیمات تعریف شده‌ای گشته‌است (تصویر ۷).

در واقع زندگی جمعی که ناشی از ارزش و باور ساکنین به تعاون و همکاری است، بار دیگر خود را نشان داده‌است. به عنوان نمونه، یکی از اقداماتی که انجام داده‌اند، بنا نکردن دیوارهای حیاط‌ها میان ساختمان‌ها می‌باشد که با این کار بیشتر به زندگی جمعی که باب میل آنها بوده، نزدیک شده‌اند. همچنین، برای به جا آوردن رسم صلح رحم، در میان خانه‌های خود با همسایگان‌شان در صورتی که فامیل بودند، دربی برای گذر قرار داده‌اند. موضوع محرمیت و حجاب نکته مهم دیگری برای ساکنین این روستاها می‌باشد. همانطور که در نقشه خانه پیش از زلزله در روستای قدیم ارائه شد، سلسله‌مراتب فضایی محرمیت به شدت رعایت شده بود. اما در نقشه‌های
