مستندسازی بازسازی شهر فردوس پس از زلزله سال ۱۳۴۷*

غزاله شادی فر^۱، علیرضا فلاحی^۲

Documentation of Ferdows Reconstruction after the 1968 Earthquake*

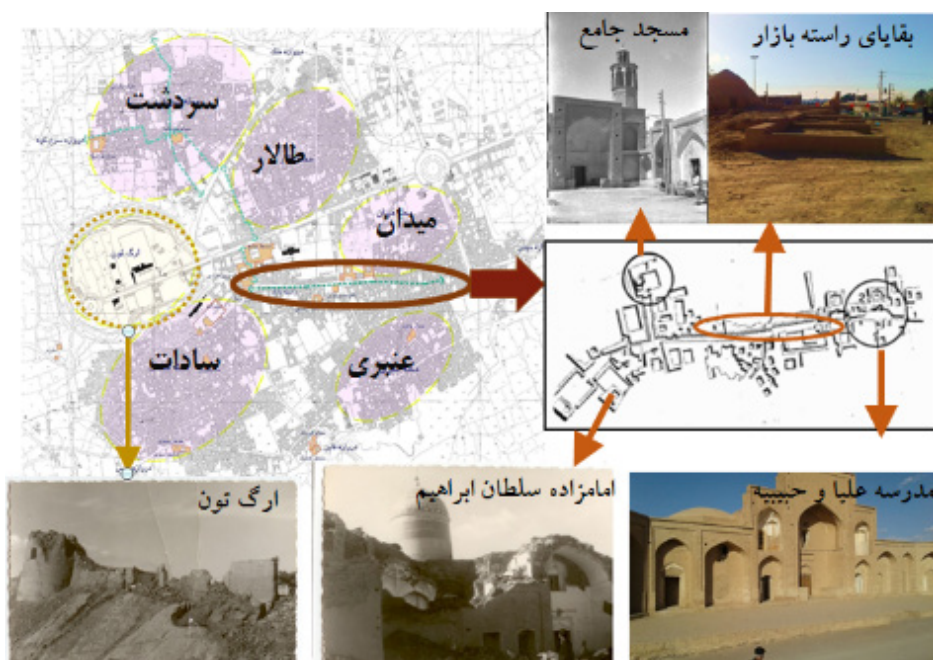
تصویر ۱- نقشه شهر قدیم فردوس به همراه مراکز مهم راسته بازار و ارگ تون. ماخذ نقشه: (میراث فرهنگی فردوس)

شهر قدیمی فردوس دارای بافتی فشرده و شعاعی بوده است. همانطور که در تصویر مشاهده می‌گردد، شهر با تبعیت از فرم شعاعی به پنج محله با نام‌های میدان، طالار، غنبری، سادات و ارگ تون،

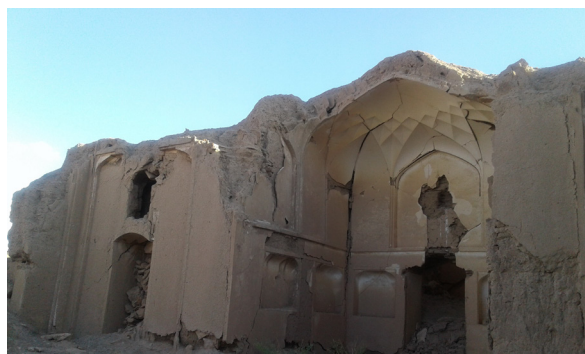
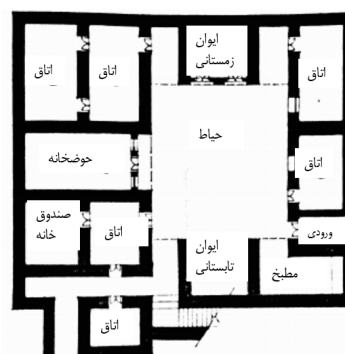
سمت چپ: بقایای ایوان تابستان نشین. ماخذ: (طرح بسیج توان فنی کشور

تصویر ۳- سمت راست: نمونه‌ای از پلان یک خانه مسکونی در فردوس قدیم. برای مقابله با زلزله، ۱۳۷۳، ۶۶

آن بوده است، انبار، آغل یا طویله، مرغداری و سرویس بهداشتی که در داخل حیاط قرار داشته است. تصویر ۳، یکی از خانه‌های فردوس قبل از زلزله را نشان می‌دهد (اشرف، ۱۳۴۷، ۴۸ و ۱۵۹).

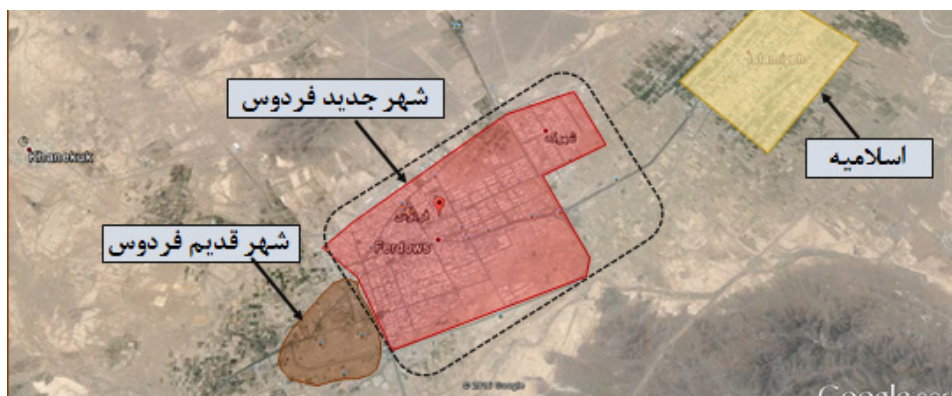
تصویر ۴- موقعیت شهر قدیم، شهر جدید و شهر اسلامیه.

بیلاقات فردوس به شمار می‌رفت و بعد از زلزله به اسلامیه شهرت پیدا کرد، برای بازسازی شهر پیشنهاد داد که پس از تبلیغات وسیع، عده‌ای از مردم شهر با این پیشنهاد موافق کردند. این افراد که بیشتر از کسبه، پیشه‌وران، دهقانان، کسانی که در اسلامیه زمین داشتند، کشاورزان خرده مالک و جمعی از کارگران کشاورزی بودند، دلایلی هم برای انتخاب خود ارائه می‌دادند. از جمله بهتر بودن جنس آب و خاک در محل مورد نظر، نزدیکی به باغ‌ها و مزارع، خوش آب و هوا بودن اسلامیه، قیمت کمتر خانه‌هایی که توسط مردم ساخته میشد و در نهایت بایر و عدم غصبی بودن زمین‌ها. در نهایت با پافشاری مردم و قشری خاص که خواهان ماندن در شهر قدیم بودند و بررسی‌هایی که از طرف متخصصان دولتی صورت گرفت، تصمیم گرفته شد شهر جدید نه در همان محل شهر قدیم، اما در نزدیکی آن بنا شود. به این ترتیب کارهای ساختمانی برای بازسازی فردوس حدود ۴ ماه پس از وقوع زلزله آغاز شد (پرهام، ۱۳۵۳، ۶). مردم مخالف نیز به اسلامیه رفته و بدون کمک دولت بازسازی را شروع کردند. در تصویر ۴، موقعیت شهر قدیم، شهر جدید و شهر اسلامیه مشخص شده است.

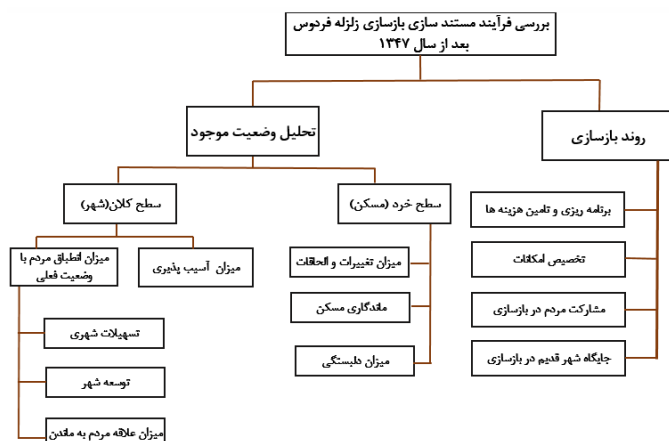
نمودار ۱- نمودار فرآیند بازسازی شهر فردوس.

در این قسمت، فرآیند یا چارچوب بازسازی فردوس به دو بخش روند بازسازی و تحلیل وضعیت موجود تقسیم می‌شود و هر بخش شامل شاخص‌هایی است که از دریچه آن به بازسازی فردوس نگاه خواهد شد. برای دستیابی به شاخص‌ها، ابتدا نمونه‌های موردی مشابه که فرآیند بازسازی آنها مستندسازی شده است بررسی شدند که از آن میان می‌توان به زلزله‌های لاردر سال ۱۳۳۹، زلزله منطقه بوئین زهرا و به طور خاص دو روستای رودک و دوزج در سال ۱۳۴۱، زلزله قیر در سال ۱۳۵۱، زلزله طبس در سال ۱۳۵۷، زلزله مراکش ۱۹۶۰، زلزله یمن ۱۹۸۲ اشاره کرد که موارد مهم در هر یک از این تجارب به اختصار در نمودار ۱ اشاره شده است. در مرحله بعد، شاخص‌های مستندسازی و مهم‌ترین نکات مورد توجه در این تجربیات بررسی شد و بر اساس این موارد و همچنین با توجه به ویژگی‌های منحصر به فرد بازسازی فردوس و با توجه به مطالعات میدانی و اکتشافی، این شاخص‌ها بومی سازی شده و به چارچوبی دست یافته شد که بر اساس آن بتوان فرآیند بازسازی را در مسکن و شهر فردوس بررسی نمود. این فرآیند در قالب نمودار ۱ نشان داده شده است.

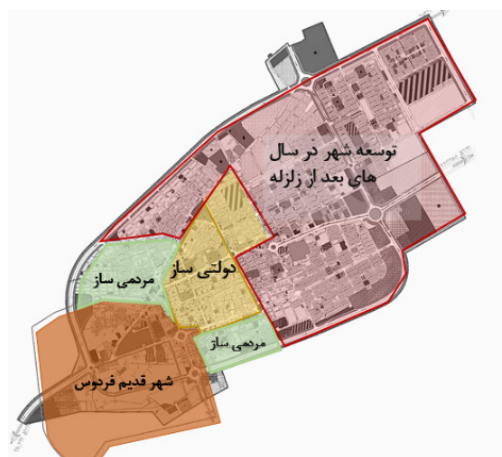
تصویر ۵- قسمت‌های دولتی ساز و مردمی ساز در شهر جدید فردوس.

بامقایسه عکس هوایی این منطقه که در سال ۱۳۴۵ گرفته شده، بررسی اسناد و همچنین صحبت با اهالی مشخص شد که کاربری زمین برای ساخت شهر جدید فردوس از سه صورت خارج نبوده است. قسمتی وقفی، قسمتی مزروعی و قسمتی دیگر زمین‌های بایر را شامل می‌شده است. وقفی و مزروعی بودن بعضی از زمین‌ها و گران بودن خانه‌های دولتی موجب عدم استقبال توسط مردمی که خواهان ماندن در فردوس بودند، شد. این عده خود به تنهایی و بدون کمک دولت در محل جدید در نظر گرفته شده برای بازسازی شهر، شروع به ساخت و ساز کردند و خانه‌هایی به سبک پیش از زلزله ساختند. به عبارتی دیگر، در فردوس نیز دو جریان بازسازی توسط مردم و دولت همزمان صورت گرفت. تصویر ۵، مناطق دولتی ساز و مردمی ساز شهر جدید فردوس را نشان می‌دهد.

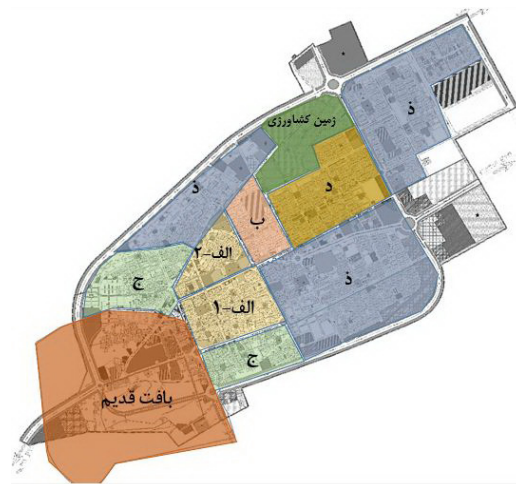
تصویر ۸- تقسیم بندی محله‌ها به روش خوشه بندی.

روش تحلیل داده‌ها: در شهر فردوس، ساختمان‌ها در طی دوره‌های زمانی و با ویژگی‌های متفاوت ساخته شدند (تصویر ۸). برای بررسی دقیق‌تر، محله‌هایی که دارای مسکن با زمان ساخت و ویژگی‌های مشابه بودند، بر اساس روش خوشه‌بندی تقسیم شده و به دلیل اینکه مسکن ساخته شده در هر محله تفاوتی با یکدیگر نداشته با نمونه‌گیری تصادفی ساده از هر خوشه یا ناحیه، چند مسکن انتخاب شد. به طور متوسط سه خانه از هر محله بازدید و بررسی شد که در اینجا به علت محدودیت، تنها به یک نمونه از هر خوشه به همراه توضیح ویژگی‌های آن بسنده شده است. مسکن شهر فردوس در ۵ تیپ به ترتیب زیر دسته بندی شده و هر ناحیه بر روی نقشه (تصویر ۸) نشان داده شده و در ادامه هر کدام به تفکیک تحلیل شده است.

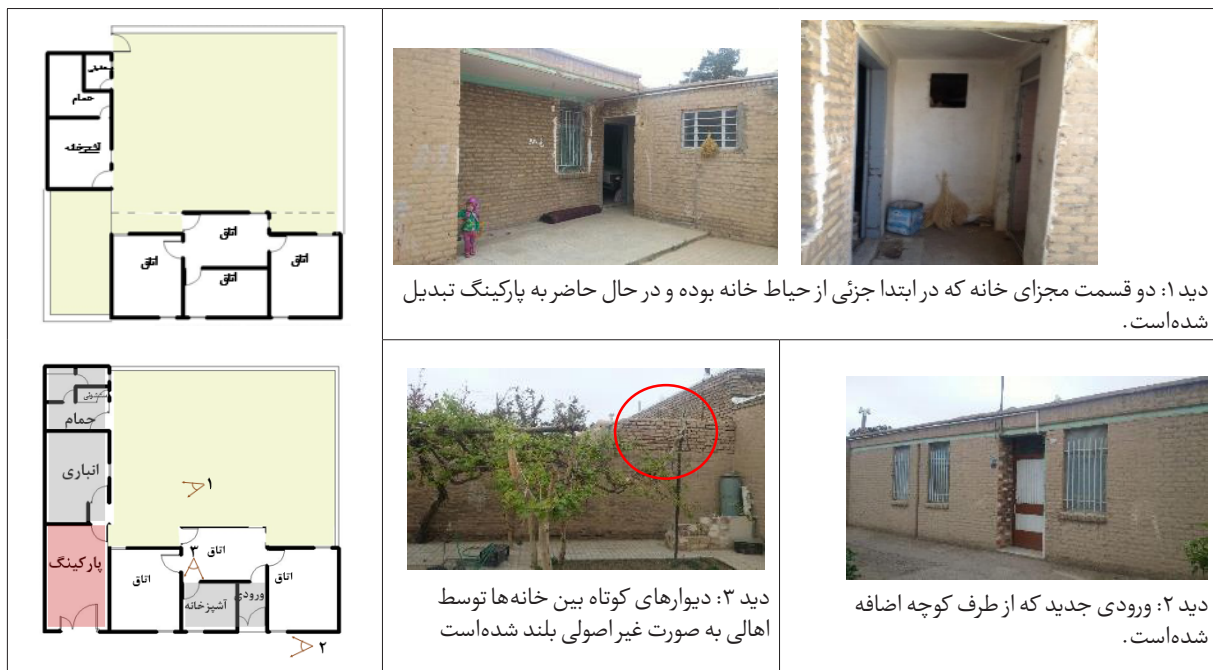
دید ۱: دو قسمت مجزای خانه که در ابتدا جزئی از حیاط خانه بوده و در حال حاضر به پارکینگ تبدیل شده است.

دید ۳: دیوارهای کوتاه بین خانه‌ها توسط اهالی به صورت غیر اصولی بلند شده است

دید ۲: ورودی جدید که از طرف کوچه اضافه شده است.

تصویر ۹- نمونه‌ای از خانه‌های گروه الف-۱.

این خانه‌ها شامل ۲ تا ۵ اتاق، یک آشپزخانه، توالت و حمام است. اگرچه در بعضی خانه‌ها ساخت حمام به عهده مالک بوده است و فقط محلی برای ساخت آن در آینده در نظر گرفته شده بود. قسمت سرویس بهداشتی کاملاً از قسمت اتاق‌ها جدا بوده و ارتباط این دو قسمت از طریق حیاط صورت می‌گیرد. در بعضی از خانه‌ها، در قسمت پشت اتاق‌ها جهت نورگیری، فضایی به عرض ۱/۲۰ متر قرار دارد که به عنوان برف‌انداز در نظر گرفته شده است. در حال حاضر از این فضا بیشتر به عنوان انباری استفاده می‌گردد. ساختمان خانه کلاً دو قسمت مجزا دارد و سعی شده این جدایی در ارتفاع و حجم هم صورت پذیرد. بدین ترتیب که ارتفاع قسمت سرویس بهداشتی حدود ۳۰-۴۰ سانتیمتر کمتر از قسمت دیگر می‌باشد و این دو قسمت هیچ نقطه اتصالی به یکدیگر ندارند. در عین حال سعی شده است توسط کنسول‌هایی فضای سرپوشیده جهت عبور و مرور ایجاد شود. با گذشت زمان، مردم با توجه به نیازهای خود، تغییراتی در این خانه‌ها داده‌اند که در بعضی موارد منجر به آسیب‌پذیری شده است. در تصویر ۹، قسمت‌هایی که تغییر کاربری داده و یا اضافه شده‌اند مشخص شده است.

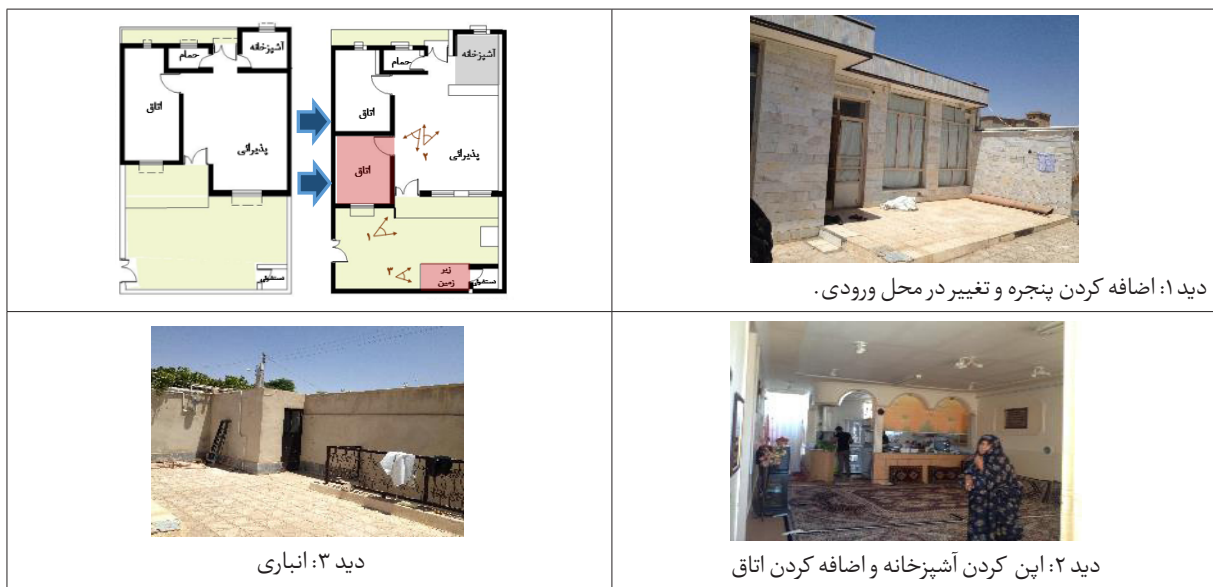
تصویر ۱۰- نمونه‌ای از خانه‌های گروه ب.

از سال ۱۳۵۰ تا ۱۳۵۷ حدود ۲۷۰ خانه برای اقشار کم درآمدتر و کسانی که هنوز بی سرپناه بودند توسط دولت ساخته شد و به مردم واگذار گردید. اسکلت ساختمان فلزی، سقف طاق ضربی و نما سیمان سفید است.

طرح اولیه دارای فضاهای نشیمن، آشپزخانه، حمام، توالت و حیاط است. تغییرات در این خانه‌ها نسبت به خانه‌های نوع اول کمتر است و عمدتاً در اضافه کردن اتاق، زیرزمین، انبار و این کردن آشپزخانه پیش رفته است. این خانه‌ها در ابتدا دارای یک اتاق بوده که در بسیاری موارد، ساکنین با امتداد اتاق تا تراس و کشیدن یک تیغه در بین آن این مشکل را حل کرده‌اند. تمامی خانه‌ها دارای حیاط خلوت در قسمت پشتی خانه است که در بعضی موارد برای ورودی فرعی استفاده شده است. در تصویر ۱۰، نمونه‌ای از این خانه‌ها به همراه پلان اولیه و تغییرات، نشان داده شده است.

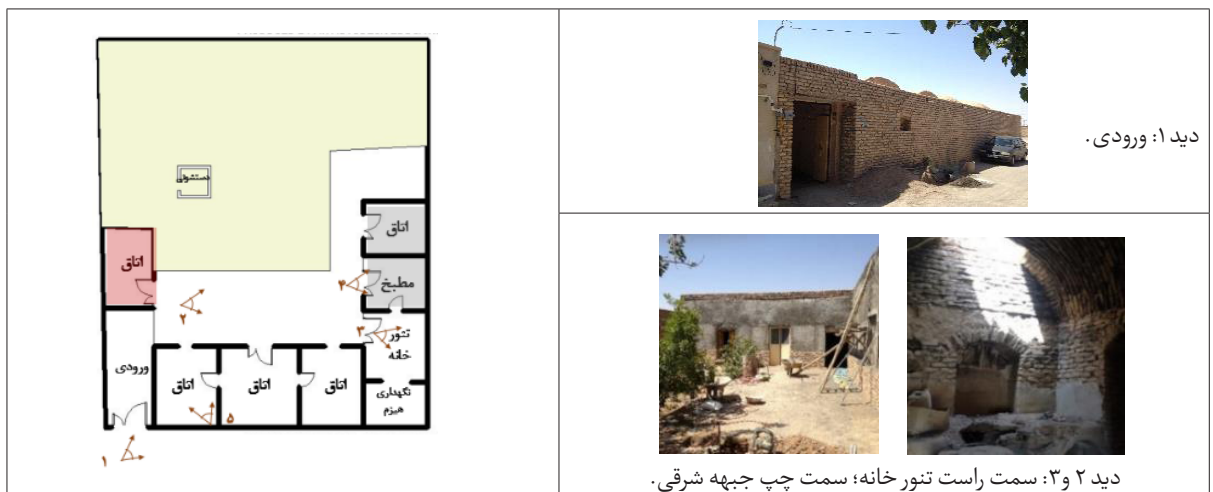
تصویر ۱۱- نمونه‌ای از مسکن مردم ساز.

بادگیر، انبار یا طویله و حیاط وسیع وجود دارد. در تصویر ۱۱، که نمونه‌ای از این خانه‌ها را نشان می‌دهد، اتاقی اضافه شده است که قرار است محل قرارگیری حمام باشد. در حال حاضر از تنورخانه به عنوان انبار استفاده می‌شود و اتاق کنار مطبخ در حال حاضر به آشپزخانه تبدیل شده است.

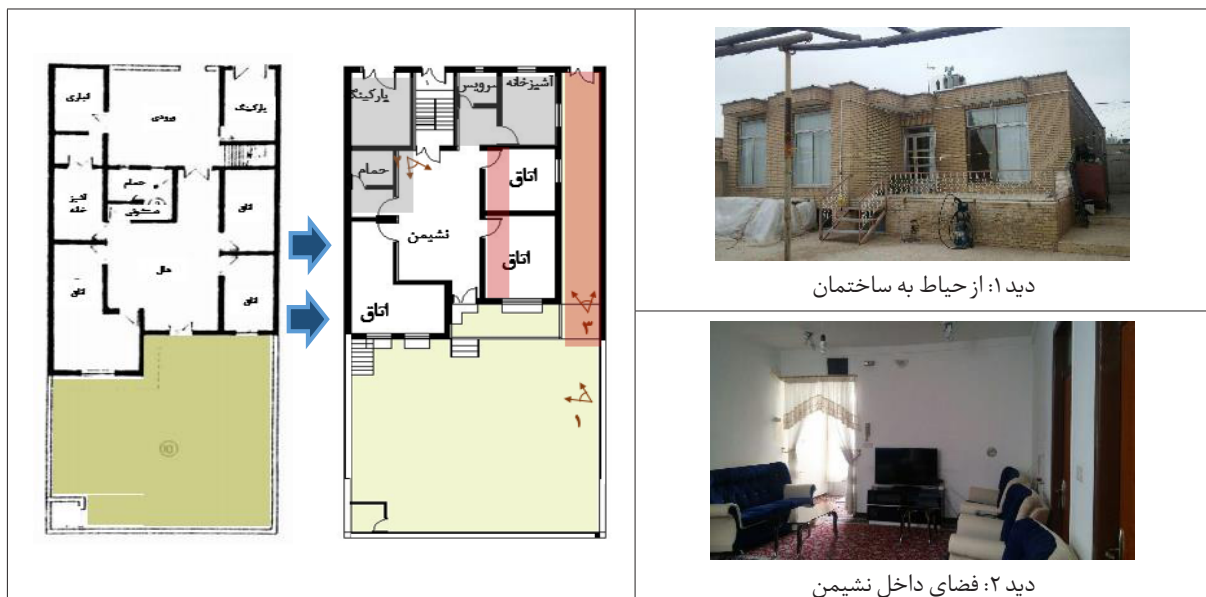
دید ۱: از حیاط به ساختمان

دید ۲: فضای داخل نشیمن

تصویر ۱۲- نمونه‌ای از مسکن مشارکتی دولت و مردم.

این نوع مسکن در سال‌های ۵۷ تا ۶۵ ساخته شد تا مردمی که نیازمند بودند بتوانند در طرح توسعه شهر فردوس صاحب مسکن شوند. طرح شبکه ارتباطی این منطقه و نقشه خانه‌ها از طرف دولت تهیه و ساخت و سازها به وسیله مردم انجام شد. نمونه یکی از این خانه‌ها در تصویر ۱۲ نشان داده شده است. این مساکن اکثراً دارای یک‌هال تقسیم (نشیمن) بوده و اتاق‌ها به گرد این‌هال شکل گرفته‌اند.

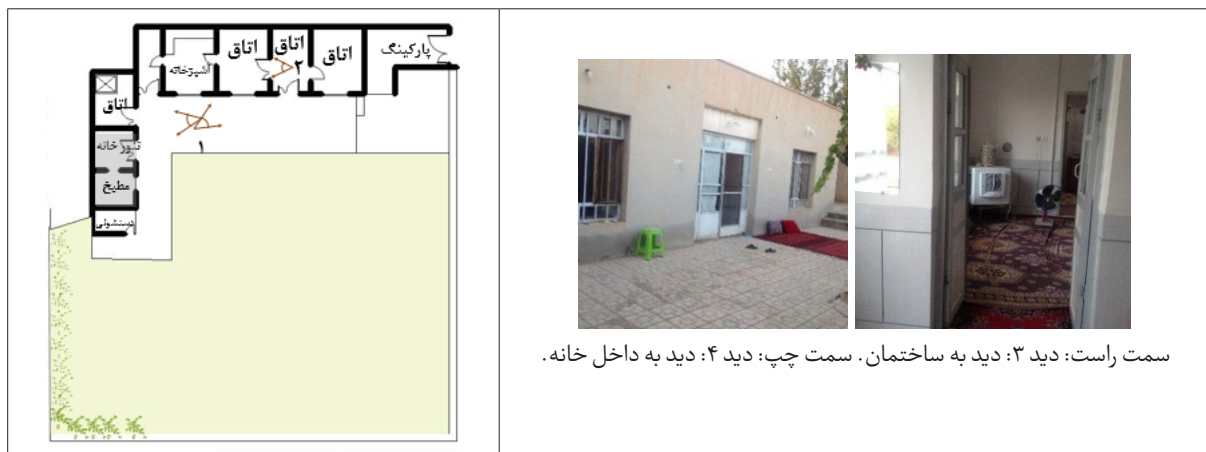
سمت راست: دید ۳: دید به ساختمان. سمت چپ: دید ۴: دید به داخل خانه.

تصویر ۱۳- نمونه‌ای از مسکن در اسلامیه.
